**GROUPEMENT FORESTIER**  
COOPÉRATIF BAIE-DES-CHALEURS

**Rapport de travaux de réfection  
Voirie  
Secteurs B4 et C  
Rivière Bonaventure**

**Présenté à**  
Association des pêcheurs sportifs de la Bonaventure inc.

19 décembre 2019

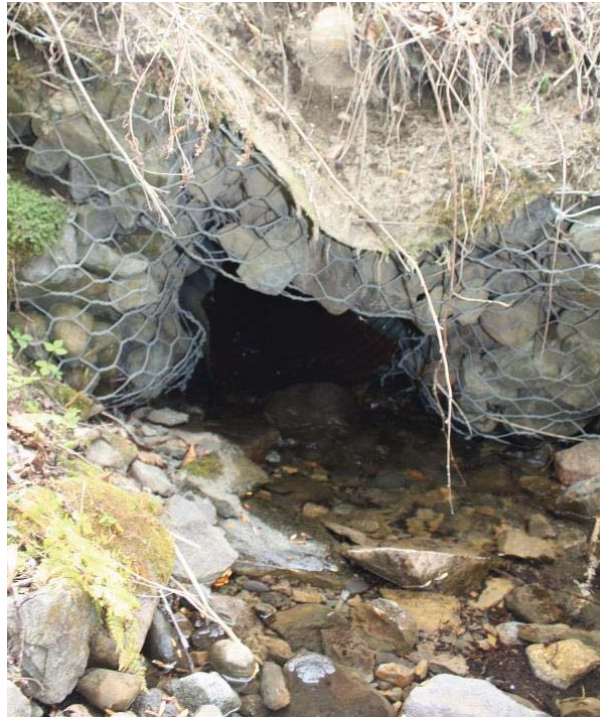
Le remblai du ponceau existant était très instable et diminuait significativement la capacité d'évacuation. Malgré la présence d'un ponceau de 80 cm, seulement 30 cm était libre entre le fond du cours d'eau et le caisson de roche. Une partie de la surface de roulement dépassait la fin du tuyau, ce qui augmentait le

risque d'affaissement du remblai et qui représentait un risque pour les utilisateurs. Cette situation était due, entre autres, à la longueur insuffisante du ponceau. Afin de stabiliser les remblais, il était nécessaire de remplacer le ponceau actuel par un ponceau plus long.

**Figure 1. Remblai aval instable**

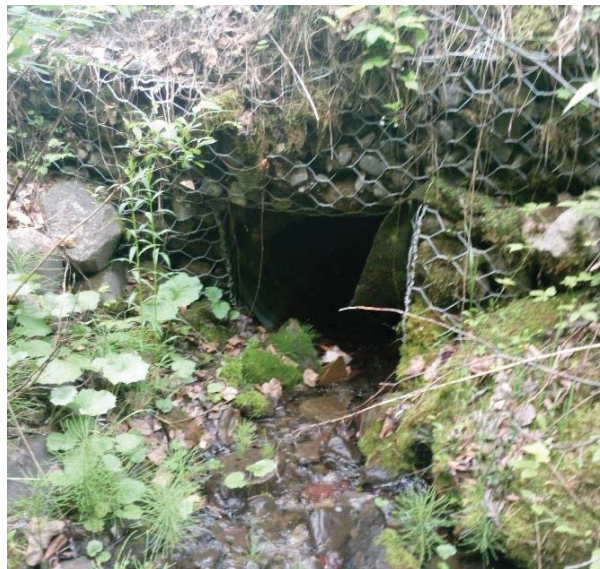
**Figure 2. Remblai amont instable**

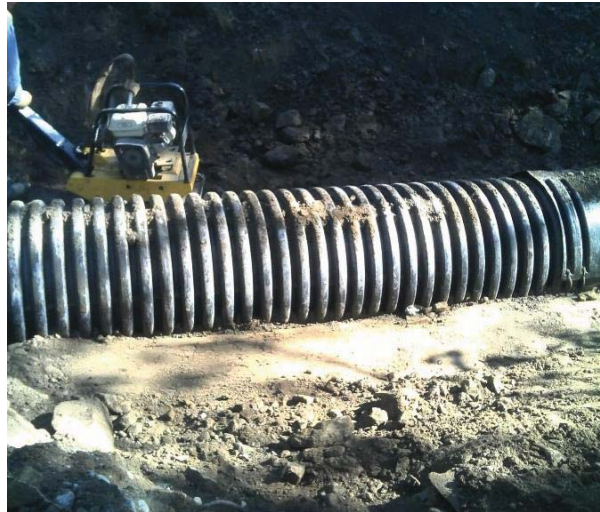
**Figure 3. Travail à sec et compactage de la traverse**

Le remplacement de la traverse de cours d'eau s'est déroulé à sec afin de limiter l'apport de sédiments et de faciliter le compactage. Plusieurs voyages de gravel ont été ajoutés afin d'assurer l'évacuation des eaux de ruissellement en dehors de la bande riveraine et d'obtenir une épaisseur de remblais suffisante afin de protéger le ponceau.

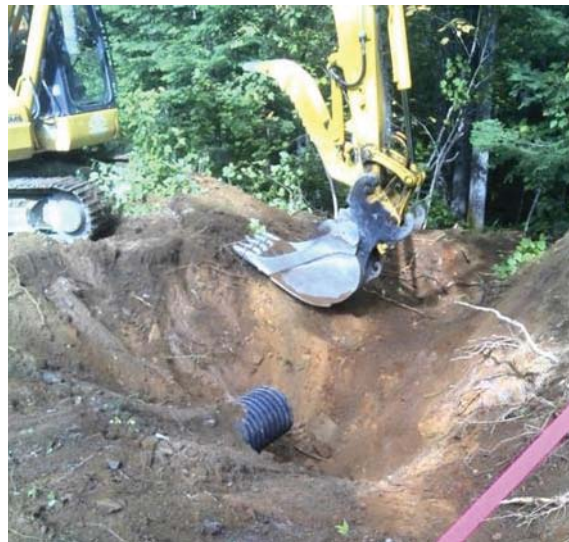
**Figure 4. Drainage installé au sud de la traverse**

La gestion des eaux était également déficiente, ce qui était une source de sédimentation potentielle. Afin de corriger la situation, un ponceau de drainage a été ajouté au sud et les bassins de sédimentation existants ont été vidés.

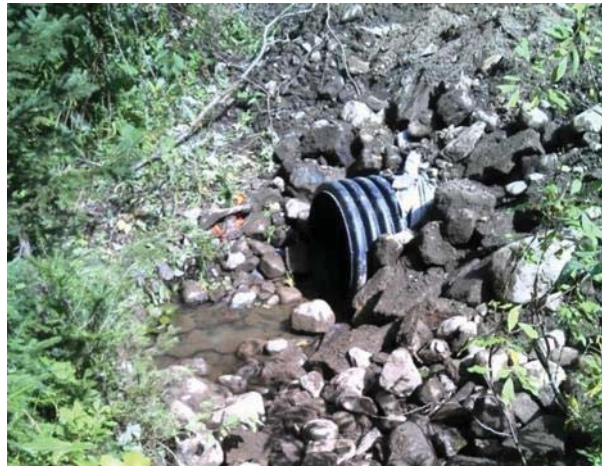
**Figure 5. Enfouissement du ponceau en aval**

Les travaux réalisés ont permis d'avoir des remblais stables, d'assurer l'efficacité des bassins de sédimentation et de dévier les eaux en dehors de la bande riveraine de 20 mètres. L'utilisation d'un ponceau en plastique plutôt qu'en métal permet d'augmenter significativement la durée de vie de la traverse.

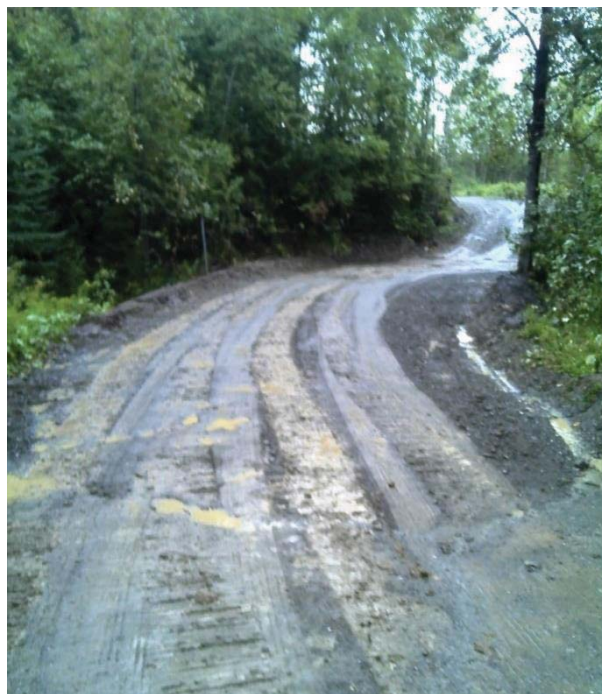
**Figure 6. Mise en forme du chemin et digue**

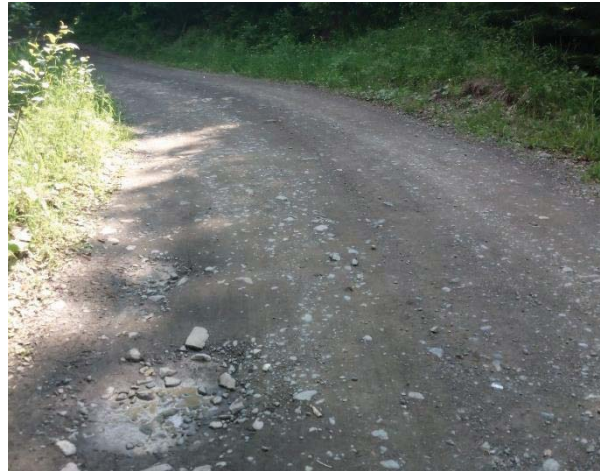
Le cours d'eau permanent était traversé par un ponceau de 1 200 mm en métal déformé puisque le remblai était insuffisant. Les eaux de ruissellement étaient également non gérées, ce qui était une source de sédimentation. L'analyse initiale a révélé que le cours d'eau n'était pas un habitat potentiel pour le poisson, car le lit du cours d'eau disparaît à 175 mètres en amont. La gestion des sédiments est toutefois très importante, car le ponceau se trouve à proximité de la rivière Bonaventure. La moyenne des débits de plein bord est de 103 cm.

**Figure 7. Accumulation d'eau au-dessus du ponceau, ce qui entraîne des sédiments et déstabilise le remblai**

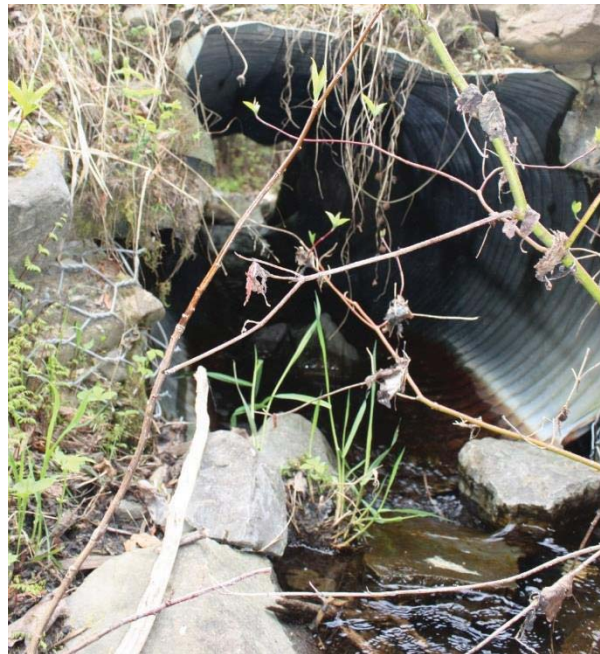
**Figure 8. Ponceau déformé et remblai insuffisant**

Selon les moyennes des débits de plein bord et le calcul de bassin, un ponceau de 1 000 mm était suffisant. Afin de stabiliser les remblais et d'avoir une épaisseur de matériel suffisante au-dessus du ponceau, le ponceau a été remplacé par un ponceau en métal de 1 000 mm de 11 mètres de long.

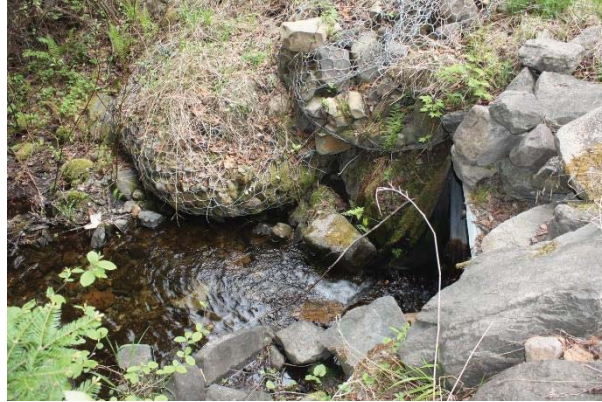
**Figure 9. Caissons de roches instables**

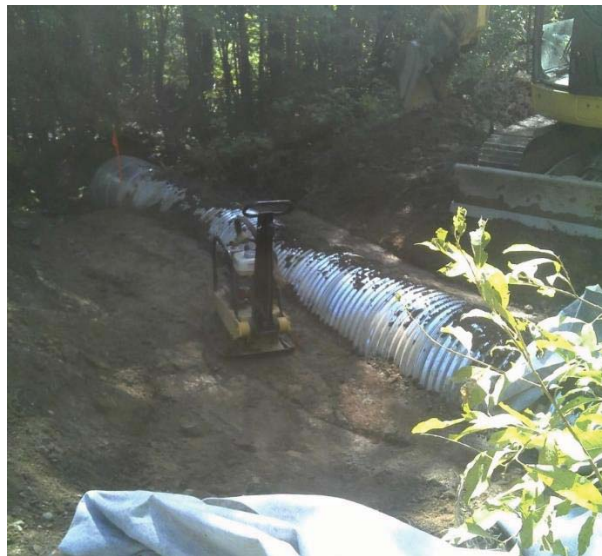
**Figure 10. Installation du ponceau**

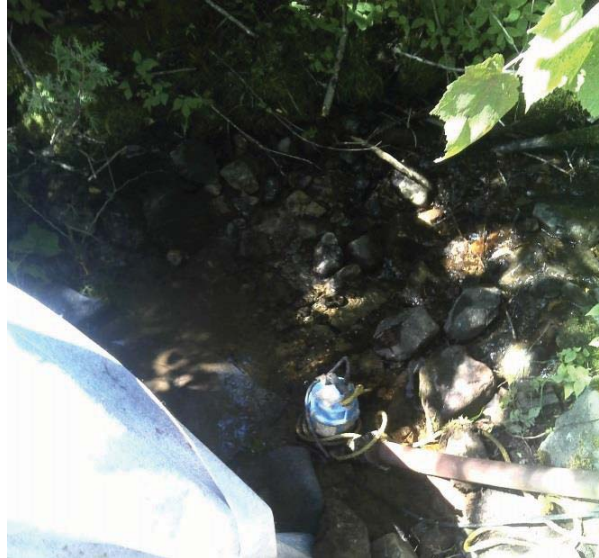
**Figure 11. Travail à sec**

Durant les travaux, une pompe a été installée afin de travailler à sec, ce qui a permis une meilleure compaction et qui limite grandement les sédiments qui pourraient être causés lors des travaux. Afin de bien gérer les eaux de ruissellement et de les dévier en dehors de la bande riveraine de 20 mètres, un drainage a été installé du côté sud et des bassins de sédimentation ont été faits du côté nord. La surface de roulement a également été retravaillée afin de créer une pente continue au-dessus du ponceau. Du matériel a dû être ajouté.

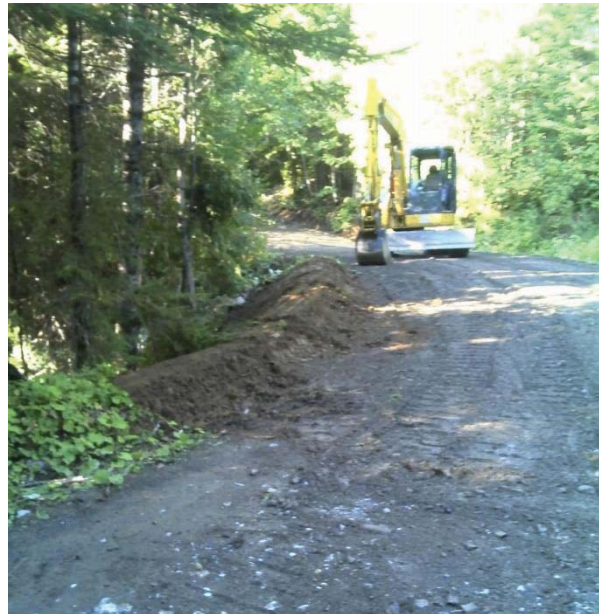
**Figure 12. Mise en forme de la surface de roulement et digue**

Les travaux réalisés ont permis de contrôler les eaux de ruissellement, et ainsi de limiter la sédimentation. Ils ont aussi permis d'assurer la stabilité et la durabilité de l'infrastructure.

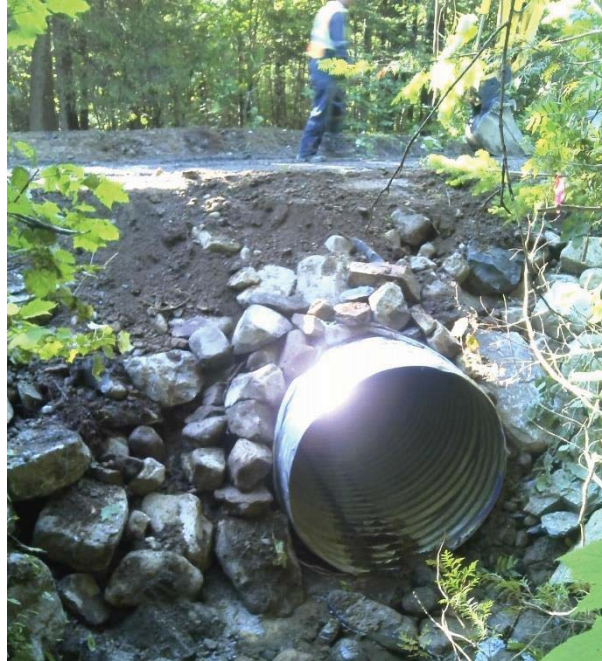
**Figure 13. Finition de l'aval du ponceau**

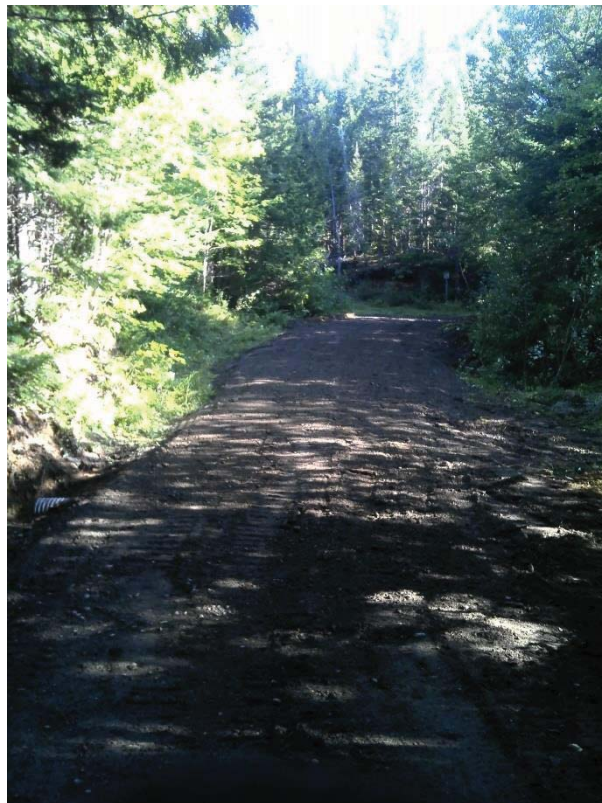
**Figure 14. Gestion des eaux de ruissellement à l'aide d'un ponceau de drainage**

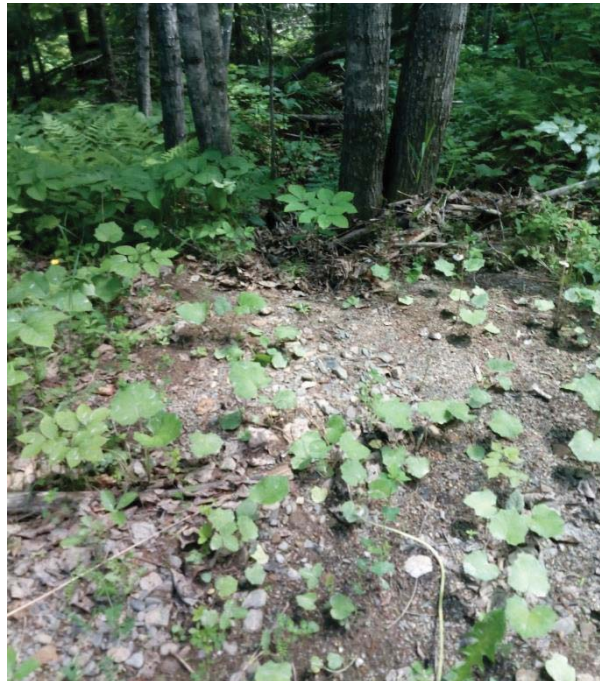
Cet emplacement était une source de sédimentation, car l'eau du cours d'eau intermittent traversait le chemin. Aucun ponceau n'était présent au site de traversée et le cours d'eau n'était pas cartographié. En amont, le cours d'eau devient une source naturelle (sans lit de cours d'eau). Il n'a donc pas de potentiel d'habitat du poisson en amont du ponceau. Ce site était toutefois prioritaire, car l'eau de ce cours d'eau intermittent rejoint le cours d'eau identifié sur la carte (C70-CD1) et entraîne des sédiments lorsqu'il traverse la surface de roulement. Le calcul de débit indiquait d'installer un ponceau de 45 cm. La moyenne des débits de plein bord est de 97 cm. Afin de respecter le rétrécissement maximal de 50 %, un ponceau de 60 cm a été installé.

**Figure 15. Matériel du chemin entraîné par le cours d'eau**

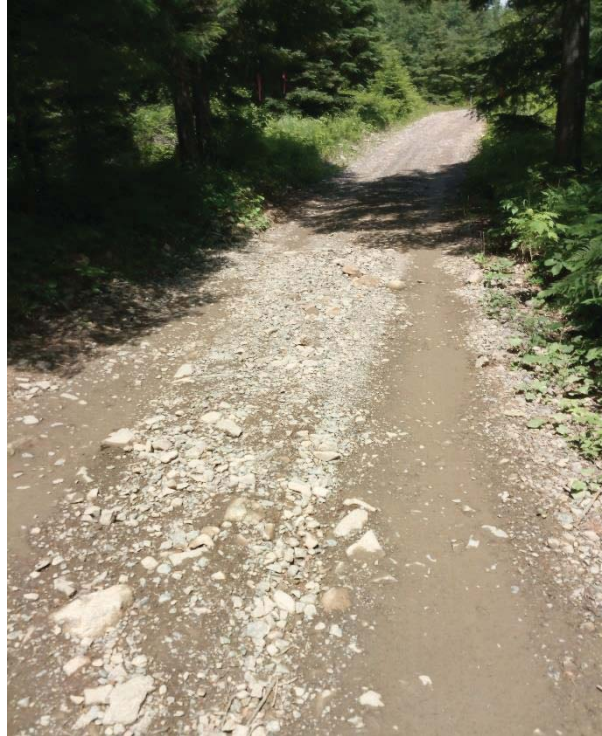
**Figure 16. Surface de roulement érodée au site de traversée de l'eau (absence de ponceau)**

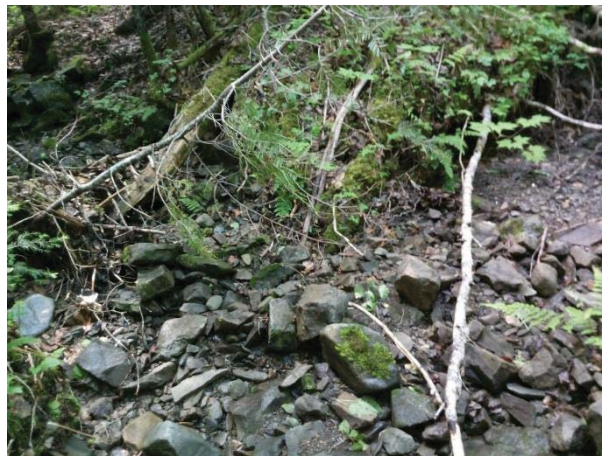
**Figure 17. Jonction des cours d'eau en aval (C70-CD5-imp et C70-CD1)**

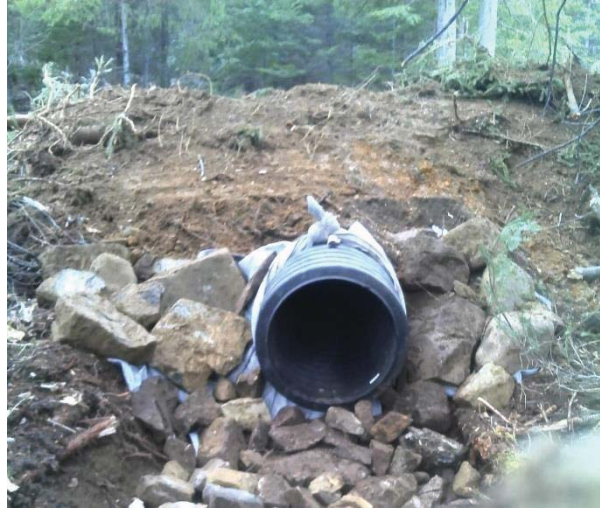
**Figure 18. Aval du ponceau**

Le cours d'eau était à sec lors des travaux. Le ponceau a été positionné vis-à-vis la tête du cours d'eau.

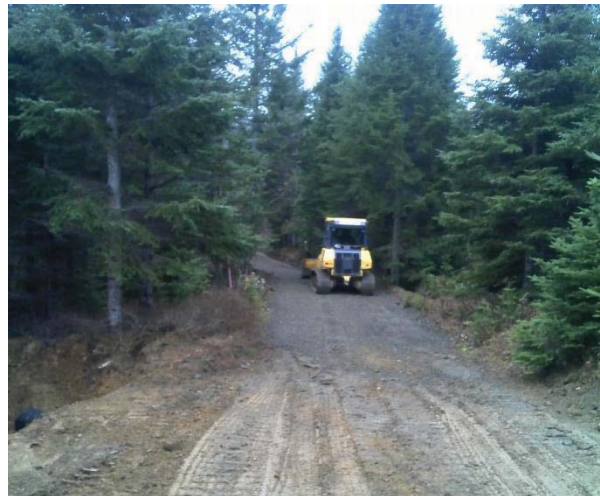
**Figure 19. Mise en forme du chemin près du ponceau de drainage**

La pose du ponceau de 60 cm et la gestion des eaux par l'ajout d'un ponceau de drainage au nord et de bassins de sédimentation au sud éviteront un important apport en sédiments dans le cours d'eau situé à proximité (C70-CD1).

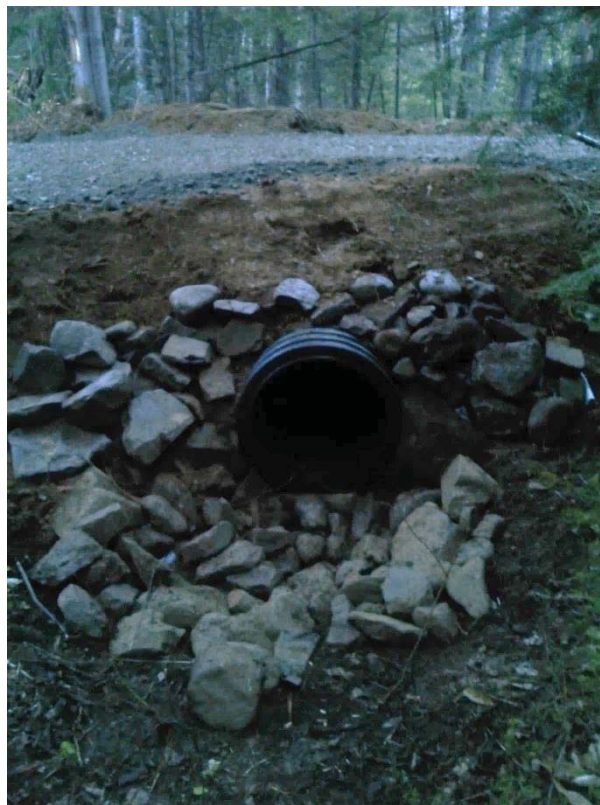
**Figure 20. Amont du ponceau**

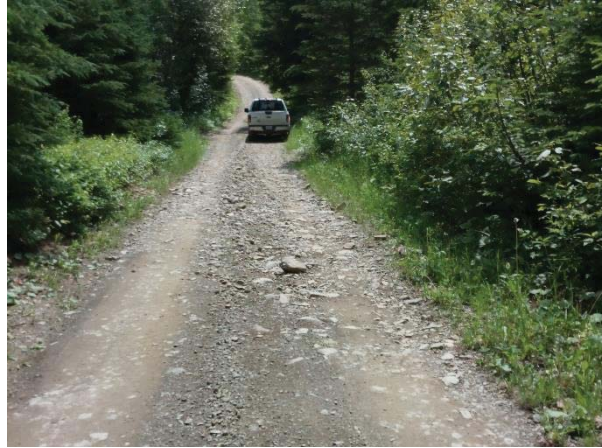
Un secteur était problématique dû à l'absence de ponceau de drainage vis-à-vis un drainage naturel. En période de pluie et de fonte des neiges, l'eau empruntait le chemin et entraînait des sédiments vers le cours d'eau (C70-CD1). Afin de corriger cette problématique, un ponceau de drainage de 30 cm a été installé. Il a été traité comme un drainage propre, avec des bassins de sédimentation, afin que l'eau de ruissellement du chemin (chargée en sédiment) sédimente avant de rejoindre le cours d'eau.

Figure 21. Érosion dans le chemin avant les travaux, C70-DR7.5-IMP

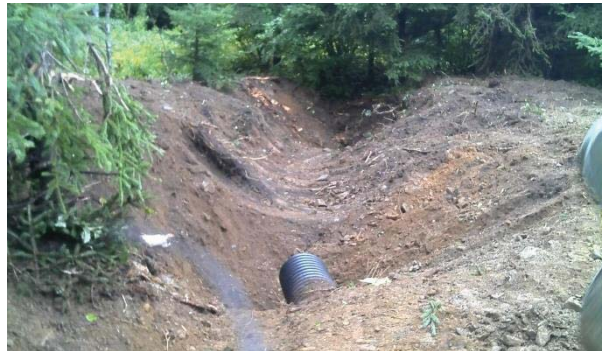
Figure 22. Bassin de sédimentation, C70-DR7.5-IMP

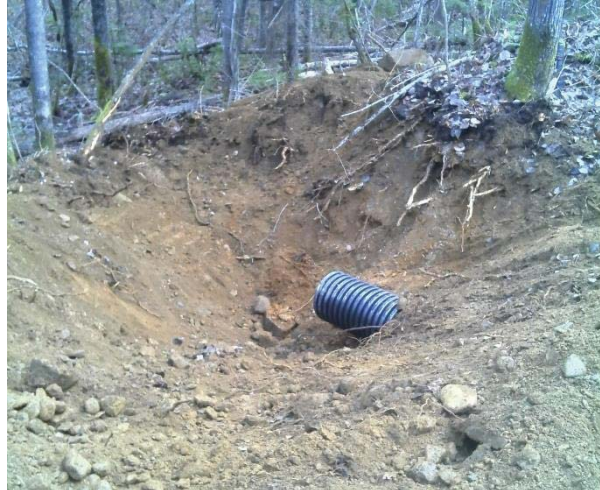
L'absence de déviation des eaux et de ponceaux de drainage dans le secteur de C69-DR2 (chemin en pente) causait de l'érosion et de la sédimentation. Le bas de la pente se situe à moins de 100 mètres de la rivière Bonaventure. Il est donc important de limiter la concentration et l'accélération de l'eau de la surface de roulement. Afin de corriger cette problématique, la surface de roulement et les fossés ont été retravaillés et des sorties d'eau ont été aménagées. De plus, un ponceau de drainage a été installé afin de dévier les eaux de l'ouest vers la végétation.

**Figure 23. Ponceau de drainage ajouté C69-DR2**

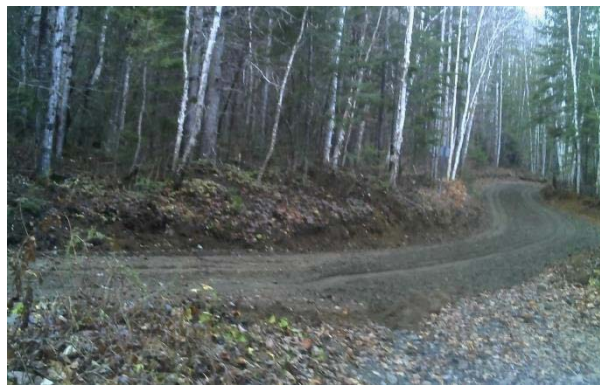
**Figure 24. Bas de la pente retravaillée**

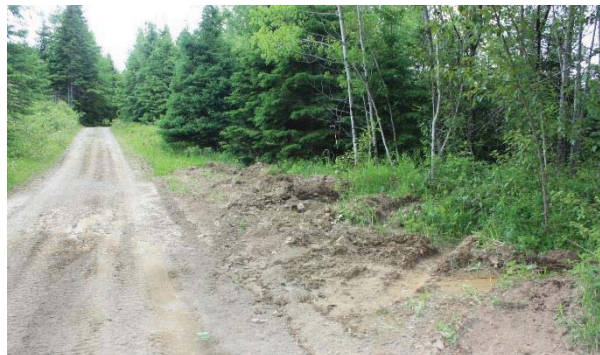
Les eaux de ruissellement n'étaient pas déviées à l'extérieur de la bande riveraine du cours d'eau intermittent C70-CD1, ce qui causait de l'érosion et de la sédimentation dans le cours d'eau. Un ponceau de drainage a donc été installé à 20 mètres du cours d'eau.

**Figure 25. C70-CD1 – Bande riveraine exposée et eaux de ruissellement non gérées**

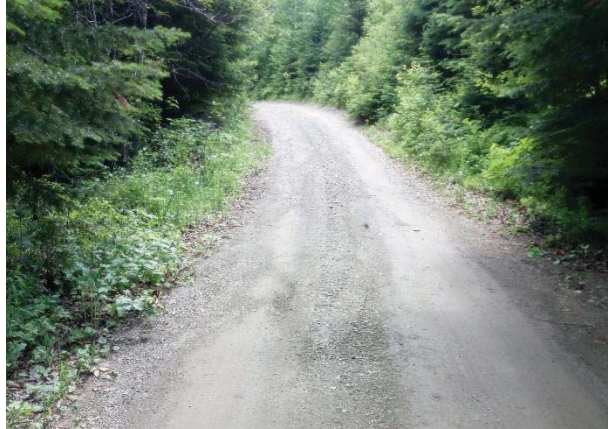
**Figure 26. C70-CD1 – Eaux de ruissellement du chemin qui se dirigent à la tête du ponceau**

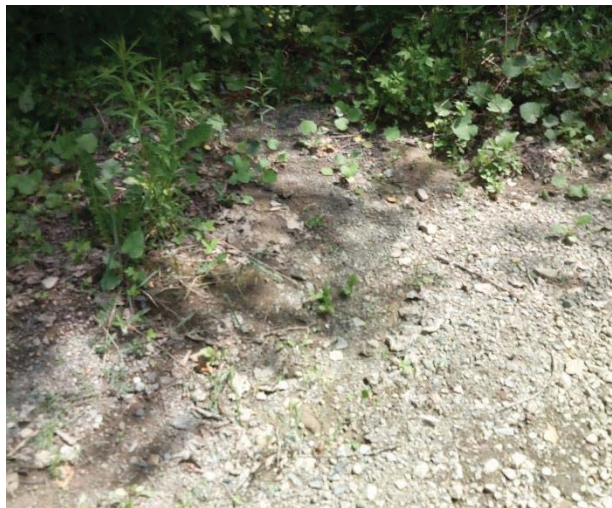
**Figure 27. C70-CD1 – Sédiments accumulés à la tête du ponceau**

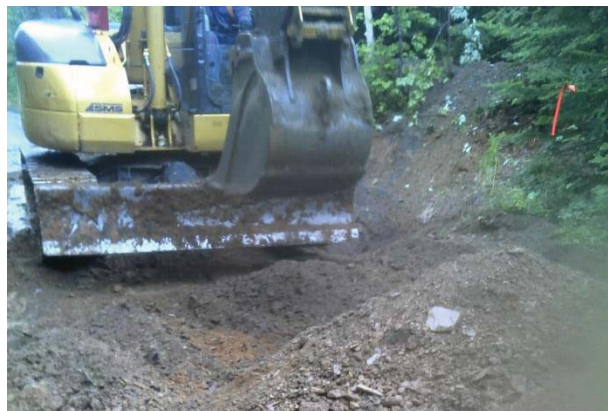
**Figure 28. C70-CD1 – Lors de la pose du ponceau de drainage**

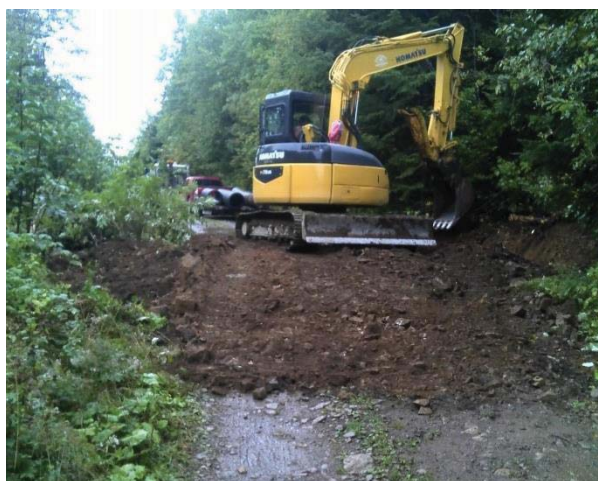
**Figure 29. C70-DR2 – Remplacement du ponceau de drainage**

Au total, six (6) ponceaux de drainage ont été remplacés par des ponceaux de 30 ou 45 cm, et les bassins de sédimentation en amont et en aval ont été refaits (B4-DR11, C70-DR2, C70-DR3, C70-DR7, C70-DR8 et C70-DR11).

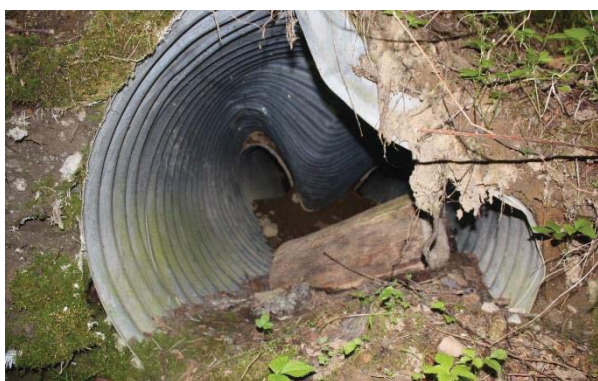
Plusieurs ponceaux de drainage étaient en très mauvais état. Certains étaient perforés, écrasés, complètement obstrués ou les remblais étaient très instables. Afin d'augmenter l'efficacité de ces ponceaux et d'assurer une bonne gestion des eaux de ruissellement, il était important de les remplacer par des ponceaux de plastique de 9 mètres, qui sont plus durables, afin de bien stabiliser les remblais et d'éviter l'obstruction. Lorsque nécessaire, du matériel a été ajouté afin d'obtenir la hauteur minimale de remblai par-dessus les ponceaux, et ainsi augmenter leur durabilité. Plusieurs ponceaux servent à gérer les eaux des drainages naturels qui sont interceptés par le chemin. La bonne gestion des drainages naturels est importante, car ces drainages ont tendance à avoir un débit significatif lors de la fonte des neiges et de fortes pluies, et rejoignent généralement un cours d'eau.

**Figure 30. C70-DR8 – Ponceau de drainage avant le remplacement**

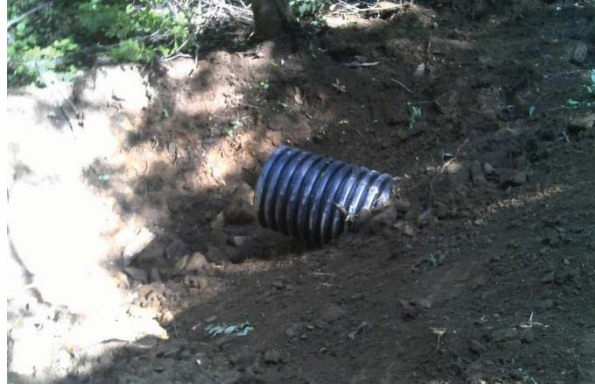
**Figure 31. C70-DR8 – Ponceau de drainage après les travaux**

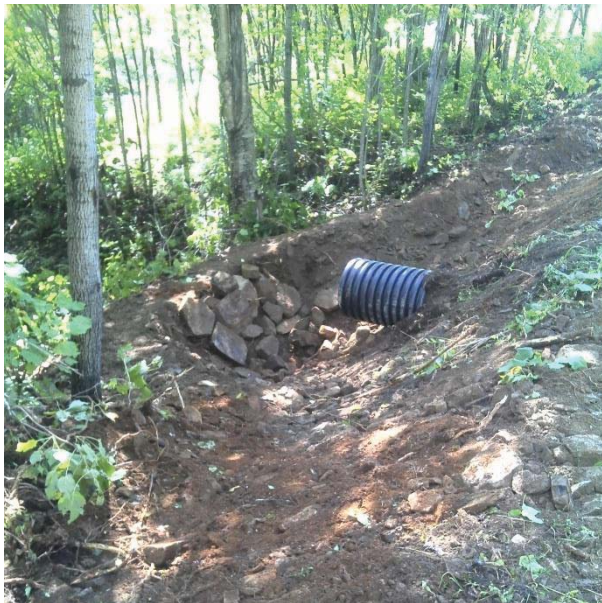
**Figure 32. C70-DR3 – Ponceau de drainage installé**

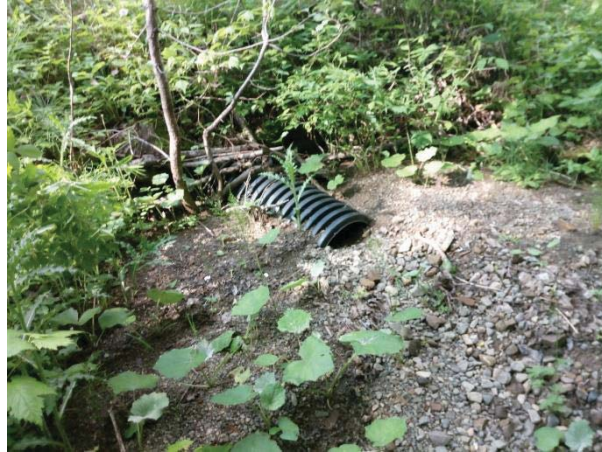
Un entretien était nécessaire sur plusieurs ponceaux de drainage (B3-DR2, B4-CD6, B4-DR1, B4-DR2, B4-DR3 et B4-DR4). Les fortes pluies et la mauvaise gestion des eaux ont favorisé l'ensablement de plusieurs ponceaux. Dans ces cas, les approches du ponceau ont été retravaillées, les bassins ont été refaits afin d'augmenter leur efficacité, les remblais ont été stabilisés et, lorsque nécessaire, les ponceaux ont été rallongés.

**Figure 33. B4-DR1– Avant les travaux**

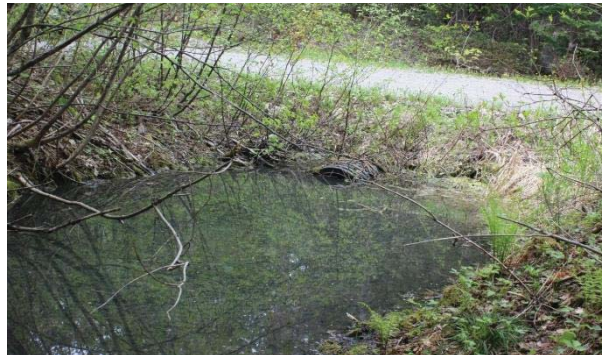
**Figure 34. B3-DR2– Avant les travaux**

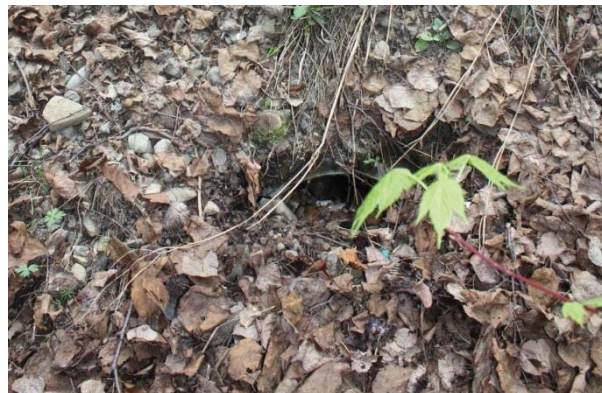
**Figure 35. B4-DR4 – Avant les travaux**

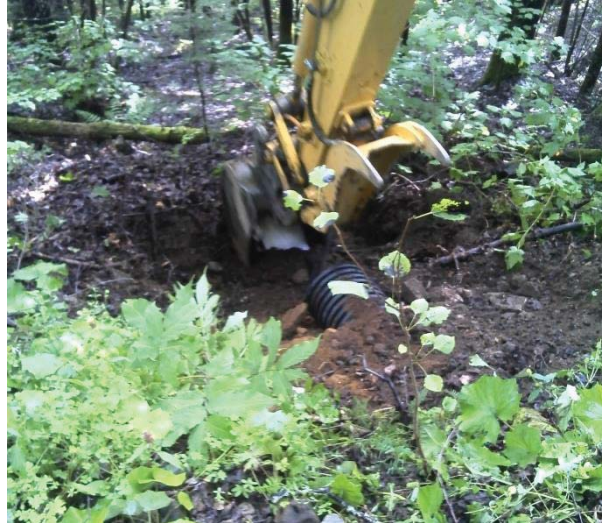
**Figure 36. B4-DR4 – Pendant les travaux**

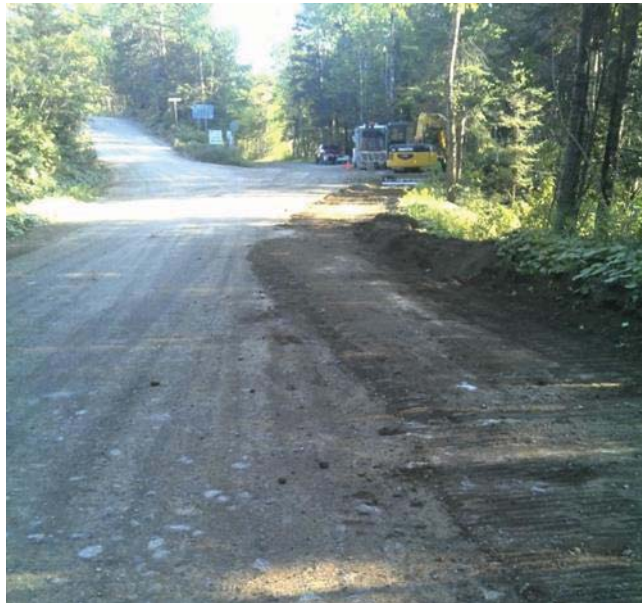
**Figure 37. Rivière-CD3 – Digue retravaillée**

Certaines problématiques de gestion des eaux de ruissellement ont été corrigées par l'ajout et l'entretien de bassin de sédimentation, le reprofilage du chemin et l'ajout de matériel (Bernard-DR0, Bernard-DR1, B3-CD1, B4-CD7, B4-DR6, B4-DR10, C70-DR14, Luna-1, Luna 2, pt 38 et Rivière CD-3).

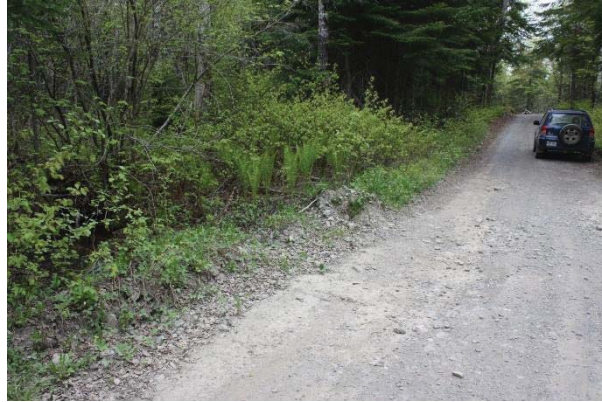
**Figure 38. B3-CD1 – Eau de ruissellement qui s'accumule et coule à la tête du ponceau**

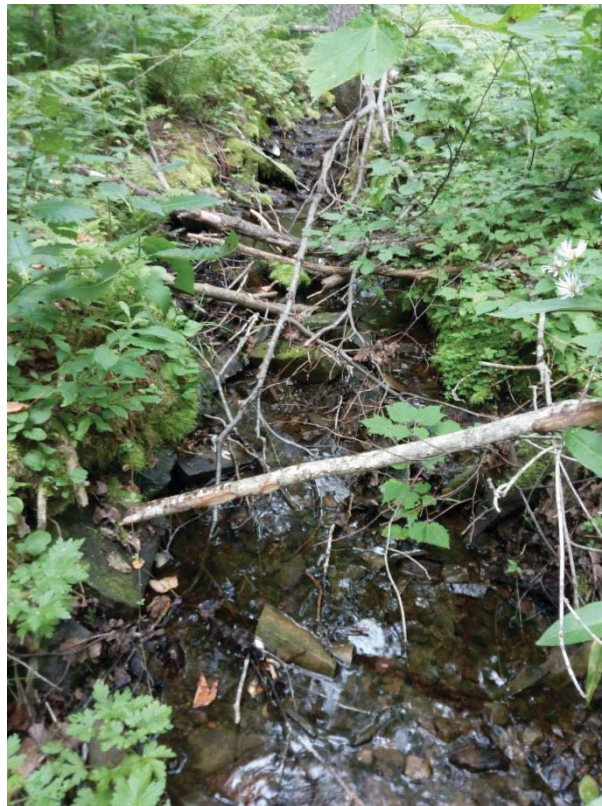
**Figure 39. B3-CD1 – Cours d'eau**

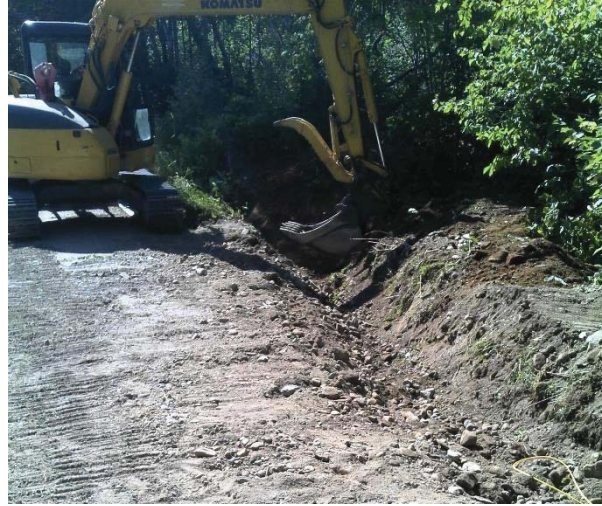
**Figure 40. B3-CD1 – Eau dirigée à l'extérieur du 20 mètres**

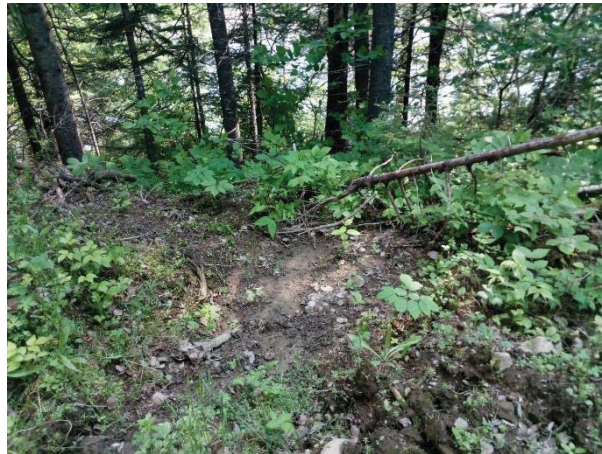
**Figure 41. Pt 38 – Sédimentation à moins de 20 mètres de la rivière Bonaventure**

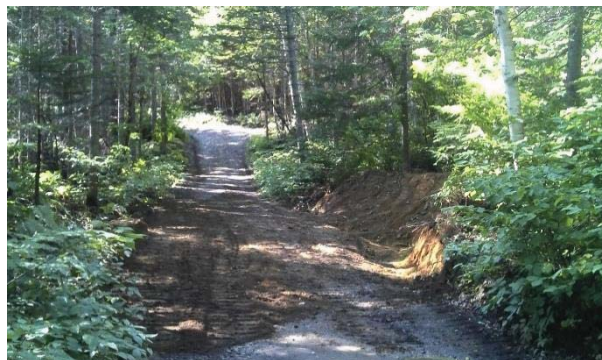
**Figure 42. Luna 1 – Le chemin est situé à 30 mètres de la rivière. Le chemin a été profilé de façon à diriger l'eau dans un bassin situé du côté opposé de la rivière.**

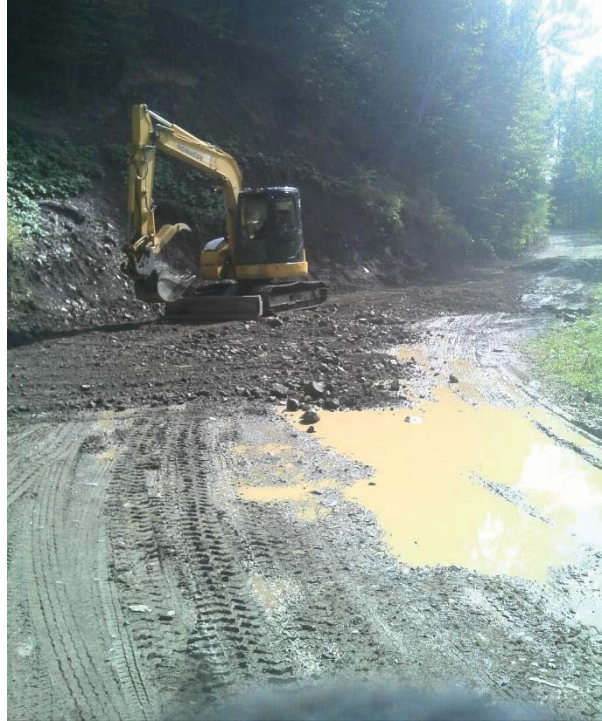
**Figure 43. B4-DR6 – Accumulation d’eau au-dessus de la traverse de cours d’eau**

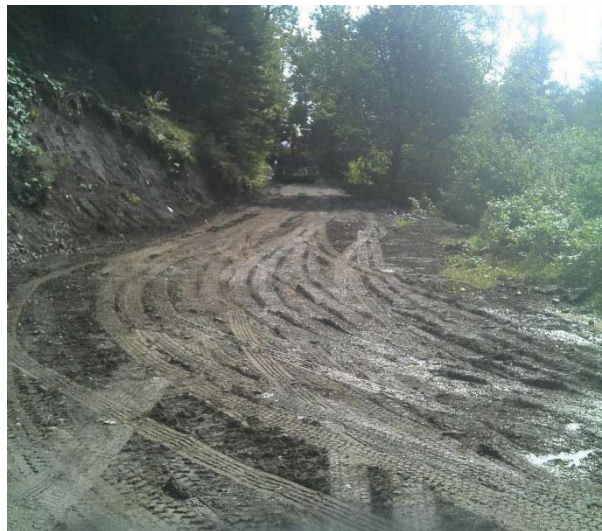
**Figure 44. B4-DR6 – Reprofilage du chemin afin que l’eau de ruissellement atteigne le ponceau de drainage**
