GROUPEMENT FORESTIER
COOPÉRATIF BAIE-DES-CHALEURS

**Rapport de travaux de réfection
Voirie**

**Secteurs B, C D et E
Rivière Bonaventure**

Association des pêcheurs sportifs de la Bonaventure inc.
27 novembre 2020

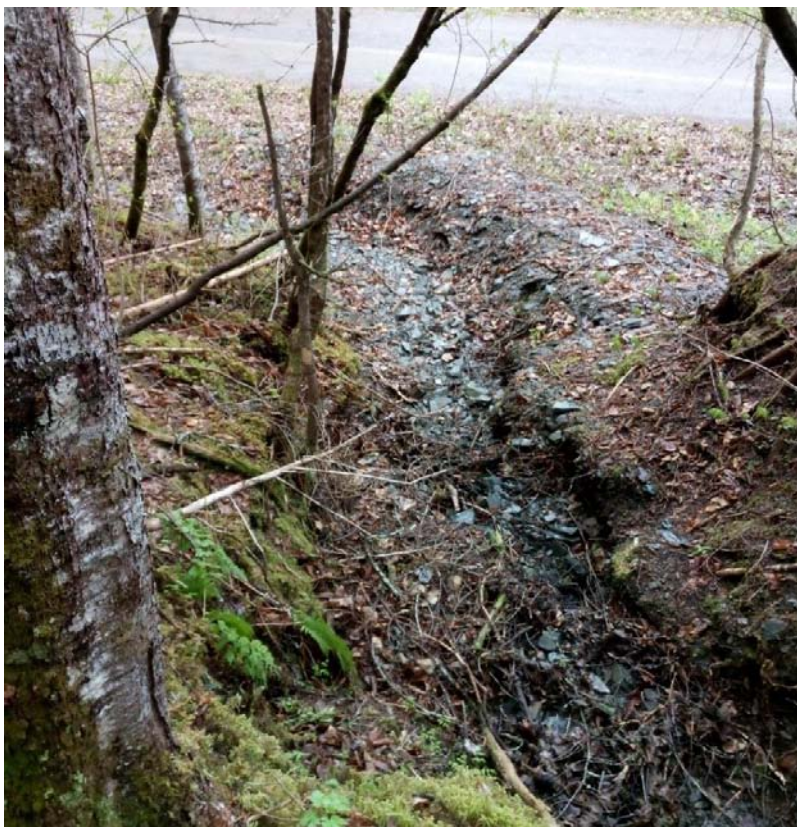
Ce cours d'eau intermittent ne traversait pas le chemin et était dirigé dans le fossé. Cette configuration était une source de sédiment puisque le cours d'eau longeait le chemin sur 150 m avant de rejoindre le cours d'eau D88-CD1. La moyenne des débits de plein bord est de 1,2 m et le calcul de débit indique qu'un ponceau de 75 cm serait suffisant. Ce cours d'eau ne représente pas un potentiel d'habitat pour le poisson, car il y a des cascades et une chute de plus de 1 mètre à 25 mètres en amont du ponceau. Le rétrécissement maximal est donc respecté.

Photo 1 Cours d'eau dévié

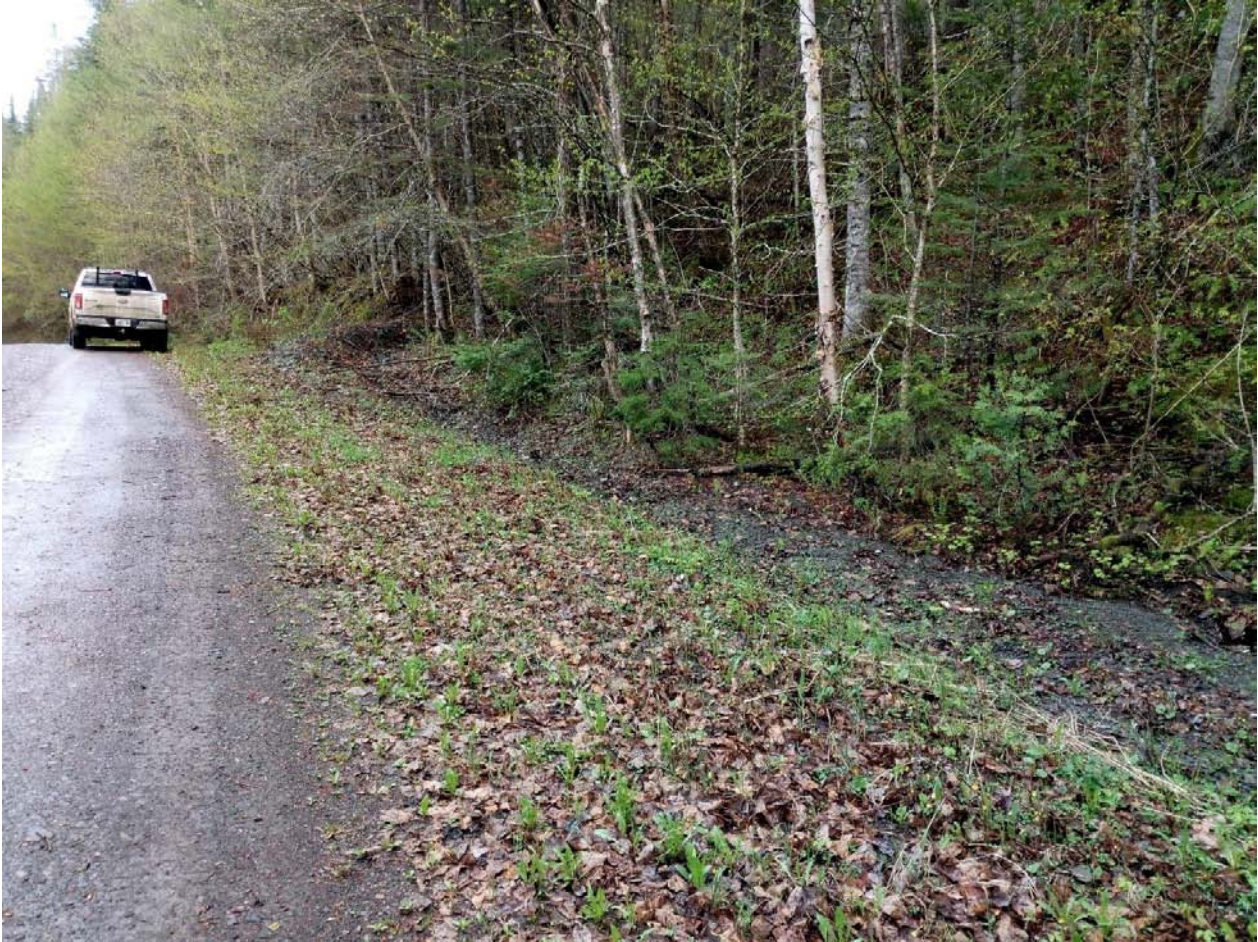
Photo 2 Cours d'eau dirigé vers le fossé

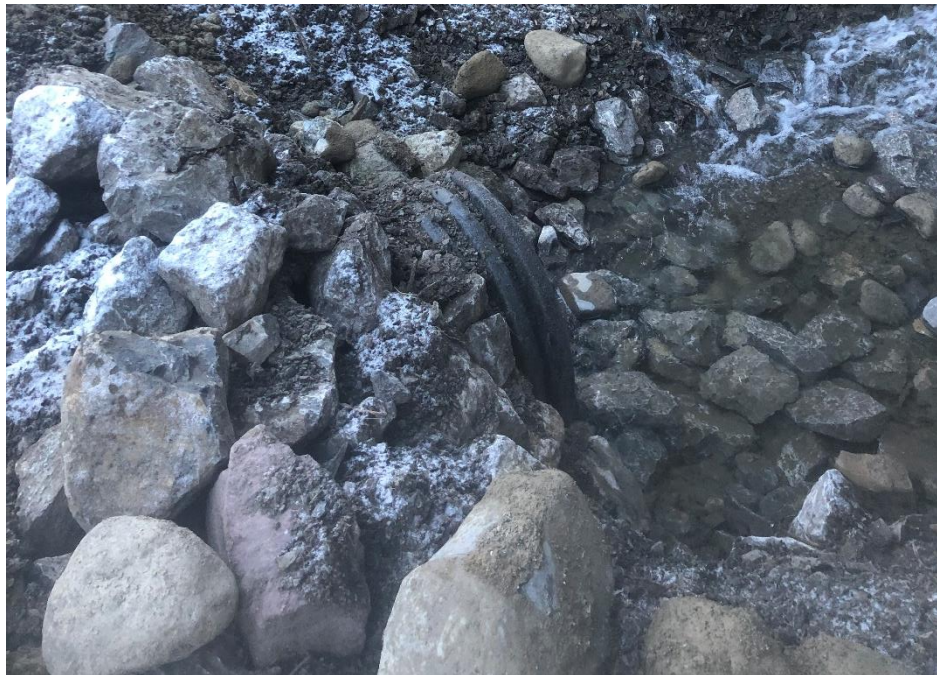
Photo 3 Stabilisation de l'entrée du ponceau

Les extrémités ont été stabilisées et du matériel a été ajouté afin d'évacuer les eaux en dehors de la bande riveraine.

L'installation du ponceau de 75 cm de 12 mètres de long a permis de rétablir l'écoulement naturel du cours d'eau et d'éliminer une source de sédimentation. Ainsi le cours d'eau n'est plus dirigé vers le fossé et les eaux de ruissellement du chemin sont déviées vers les bandes riveraines.

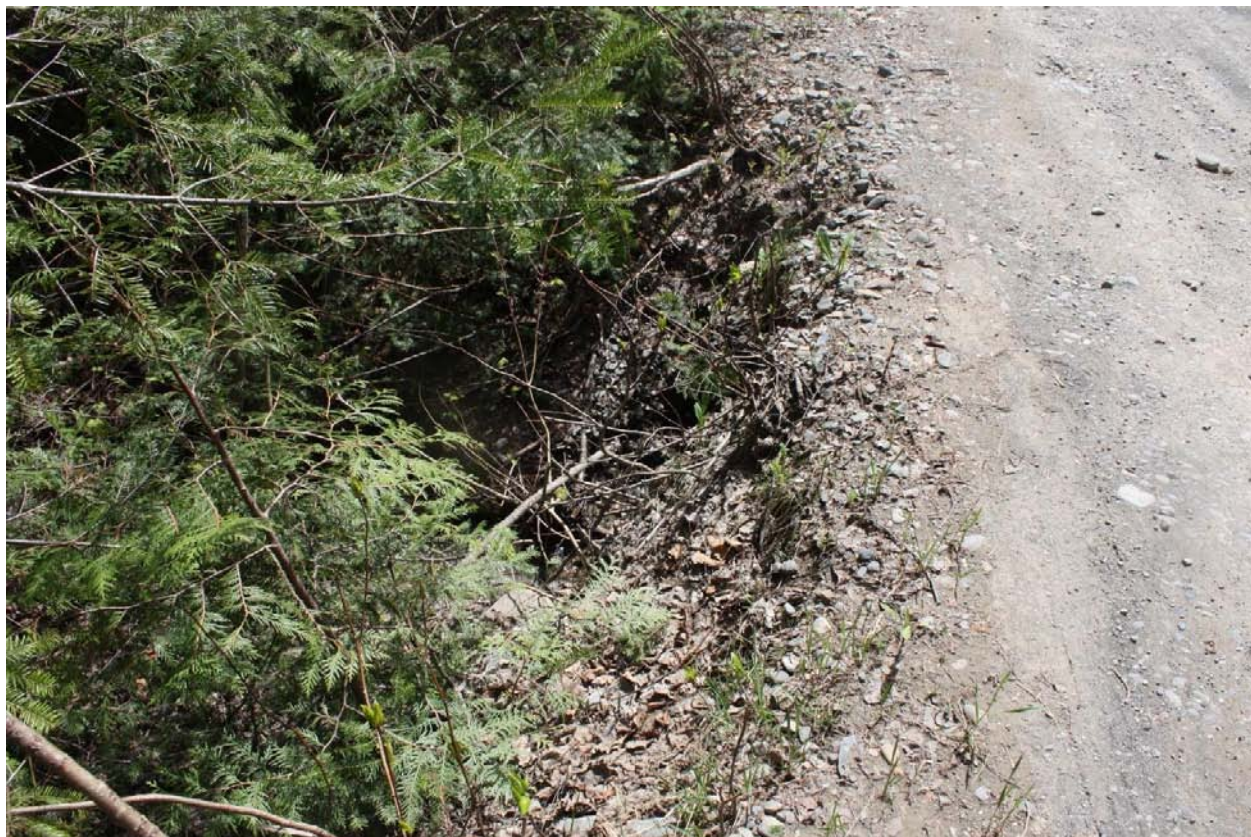
Les remblais instables des ponceaux en parallèle existant étaient une source de sédimentation et un danger pour les utilisateurs. Deux tuyaux de 45 cm en métal étaient installés. Le calcul de débit indiquait qu'un ponceau de 60 cm serait suffisant. La moyenne des débits de plein bord est de 77 cm. Le cours d'eau intermittent ne représente pas un potentiel d'habitat du poisson, car le lit disparaît à proximité du ponceau en amont.

Photo 4 Remblais instables

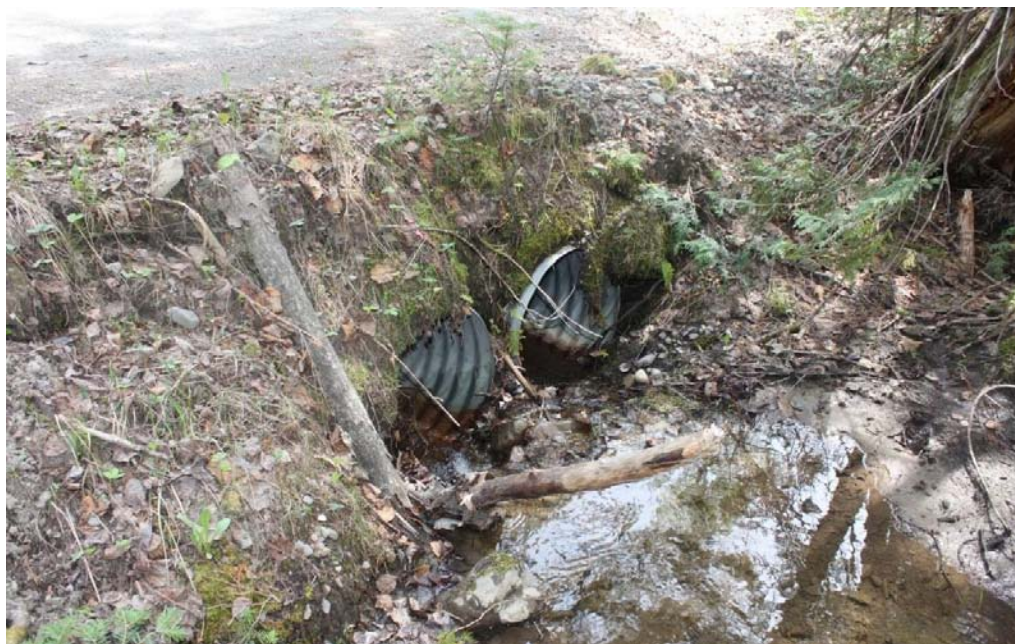
Photo 5 Ponceaux existants

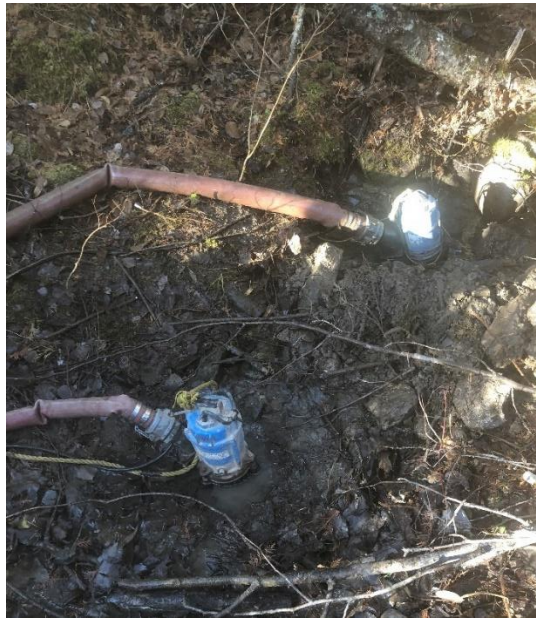
Photo 6 Travail à sec

La zone de travail a été asséchée durant les travaux afin de limiter au minimum les sédiments. Un ponceau de 60 cm de 12 mètres a été installé afin de bien stabiliser les remblais et d'atteindre la hauteur minimale de remblai au-dessus du ponceau.

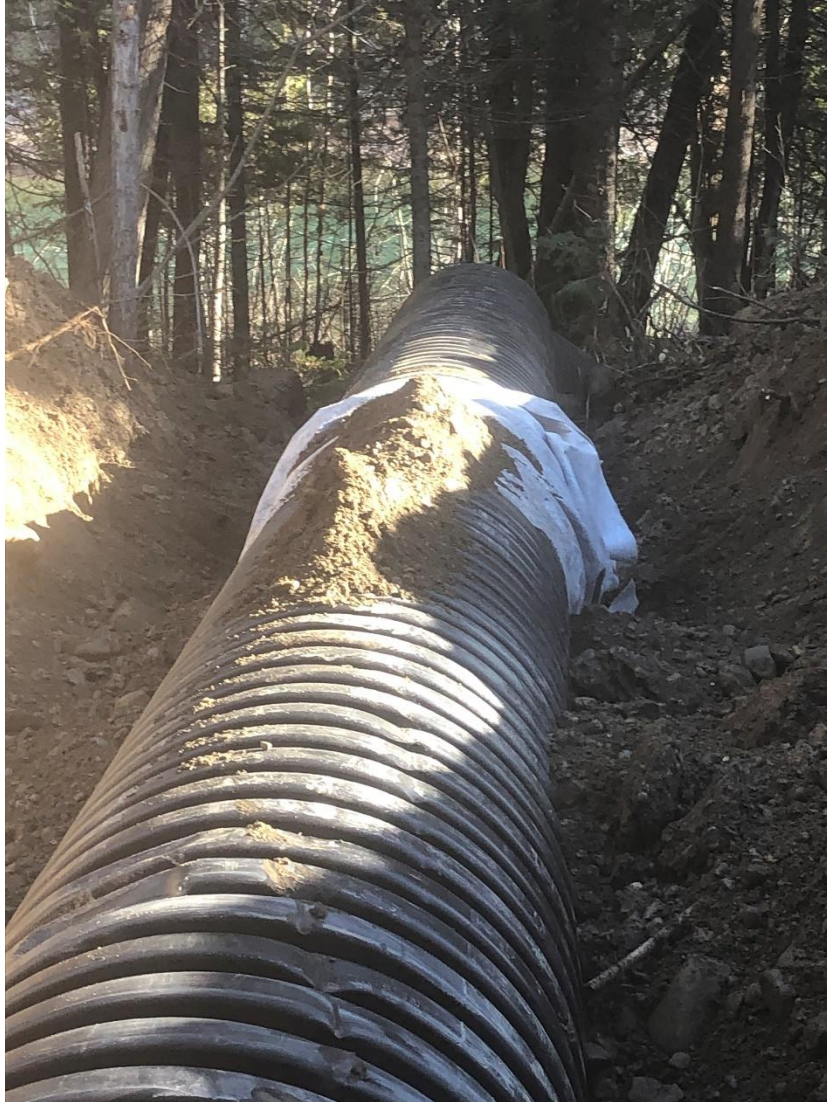
Photo 7 Installation du ponceau

L'ajout de matériel a permis de dévier les eaux en dehors de la surface de roulement. Les travaux ont permis d'éliminer le risque de sédimentation dans le cours d'eau ainsi que dans la rivière, qui est située très près.

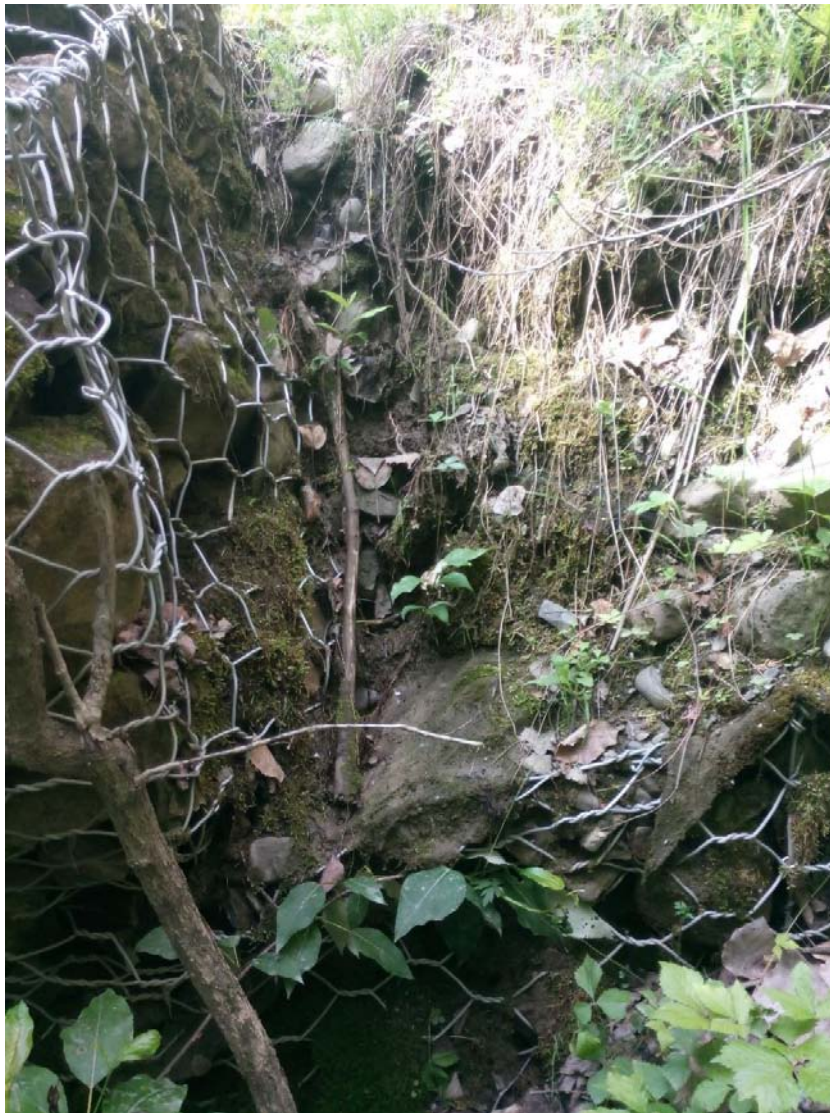
Le remblai du ponceau existant était très instable ce qui le rendait non sécuritaire. La mauvaise gestion des eaux était une source importante de sédimentation, car le point le plus bas était à la tête du ponceau. La longueur insuffisante du ponceau existant (6 mètres) ne permettait pas de stabiliser les remblais et d'évacuer les eaux de ruissellement dans la bande riveraine. Le ponceau existant était d'un diamètre de 1000 mm et il a été remplacé par un ponceau de 1200 mm de 16 mètres (calcul de débit). Ce dimensionnement respecte la largeur du cours d'eau qui est de 130 cm. Le cours d'eau ne présente pas de potentiel de poisson, car la pente est de 25 % sur 80 mètres et il y a présence de chutes naturelles.

Photo 8 Remblais aval instables

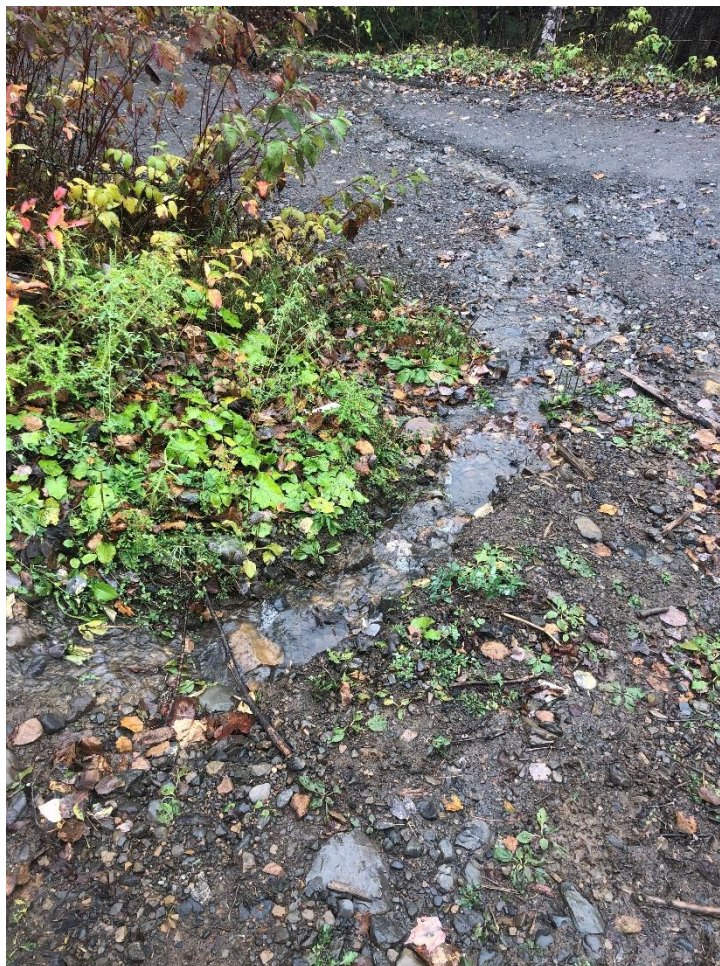
Photo 9 Eaux de fossé qui ruisselle sur la tête du ponceau

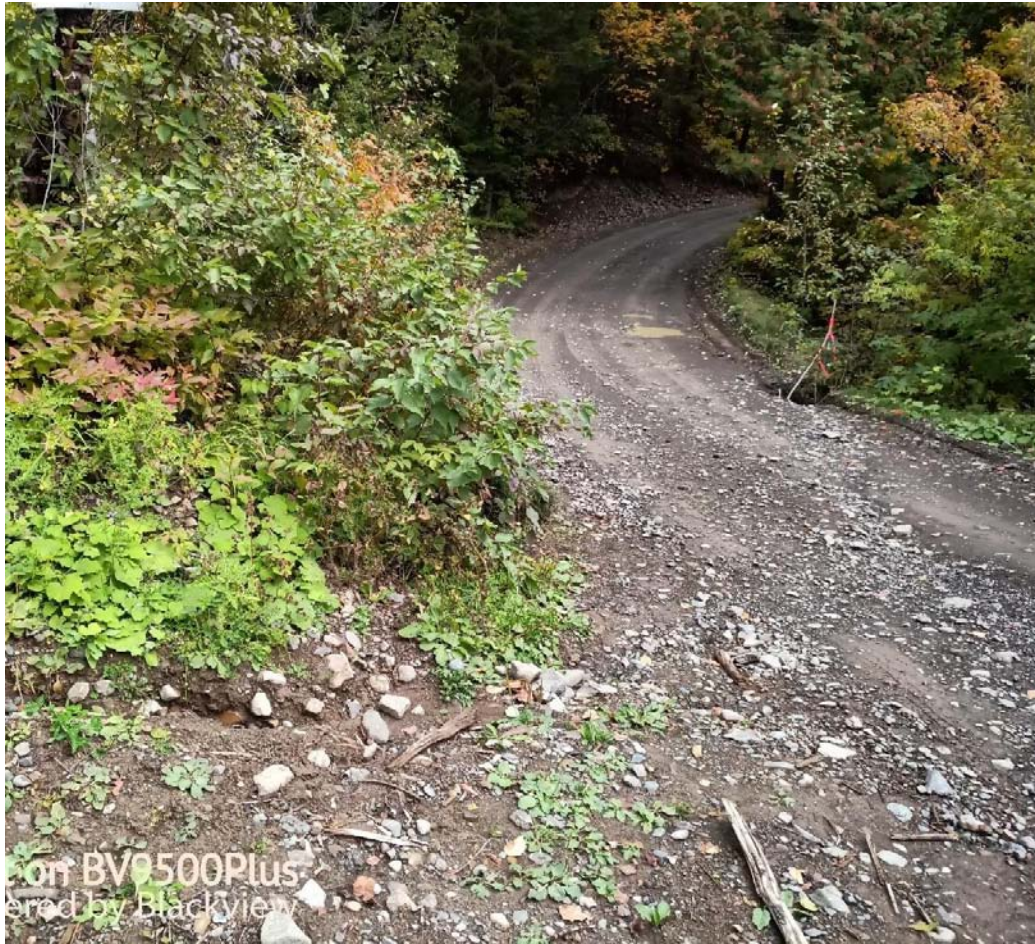
Photo 10 Ponceau au point le plus bas et remblais aval instables

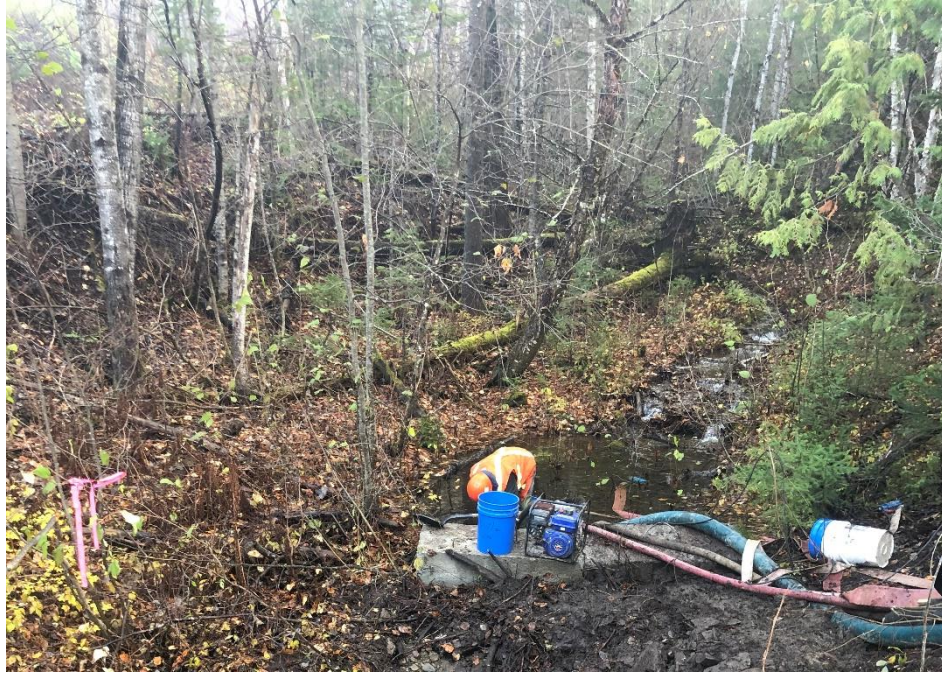
Photo 11 Installation des pompes pour le travail à sec

Le remplacement de la traverse de cours d'eau s'est déroulé à sec afin de limiter l'apport de sédiment et faciliter le compactage. Plusieurs voyages de gravel ont été ajoutés afin d'assurer l'évacuation des eaux de ruissellement en dehors de la bande riveraine. Des ponceaux de drainage ont également été ajoutés.

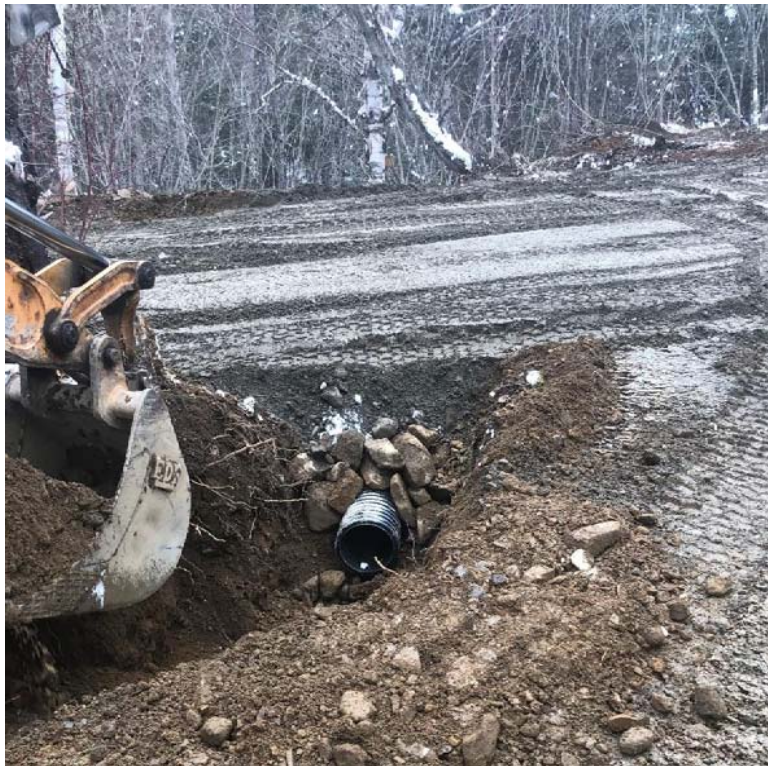
Photo 12 Drainage installé à l'ouest de la traverse

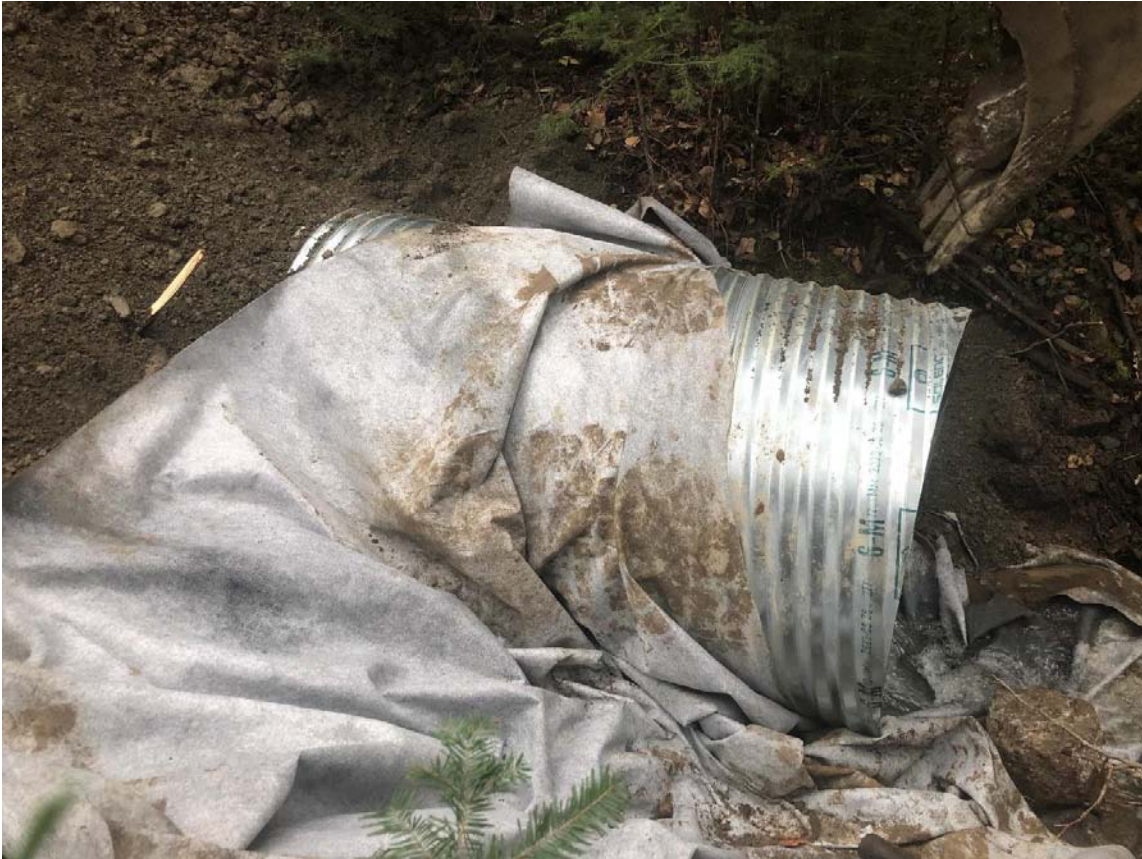
Photo 13 Stabilisation du ponceau

Les travaux réalisés ont permis d'avoir des remblais stables, d'assurer l'efficacité des bassins de sédimentation, de contrôler et dévier les eaux de ruissellement.

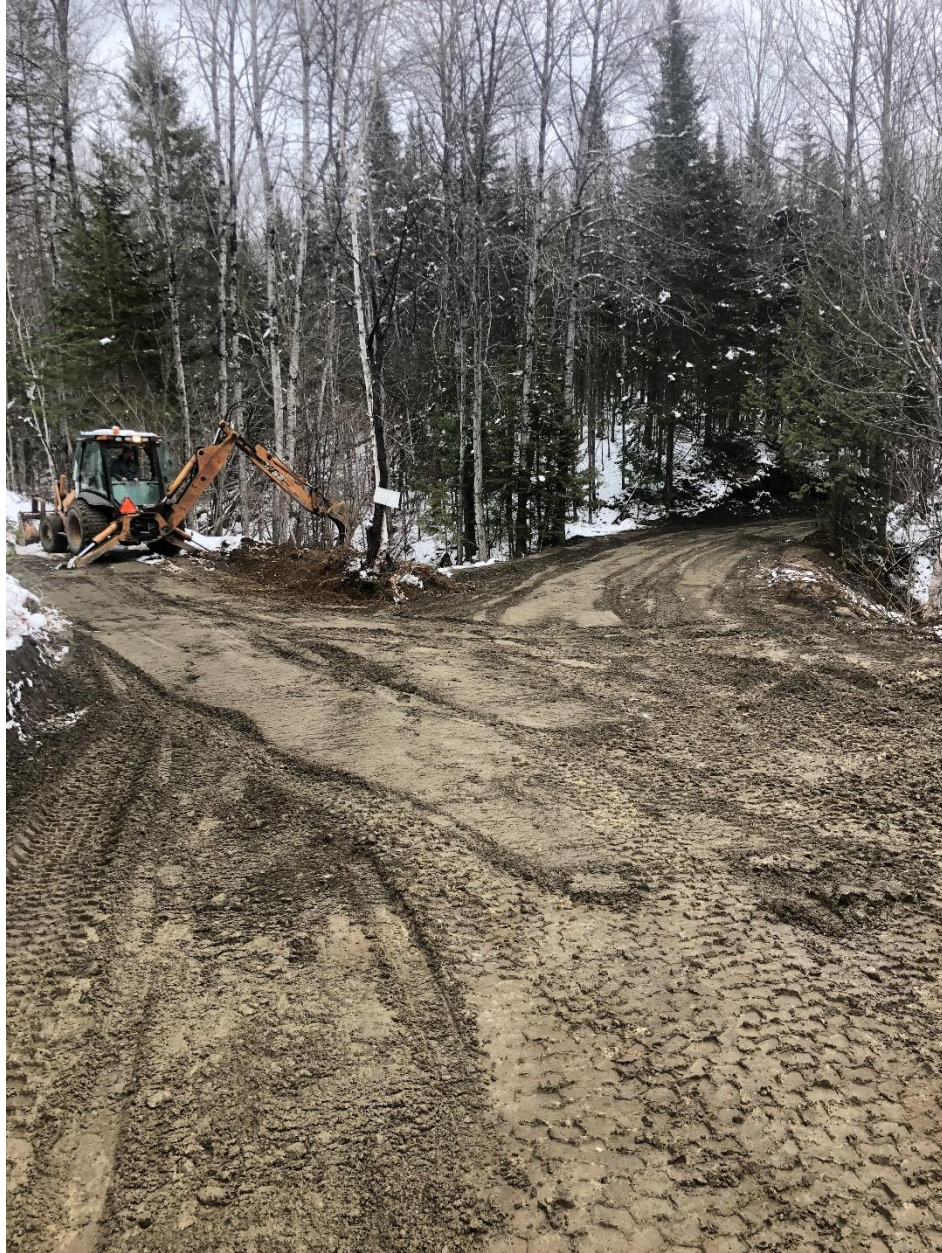
Photo 14 Correction de la pente du chemin afin de dévier les eaux

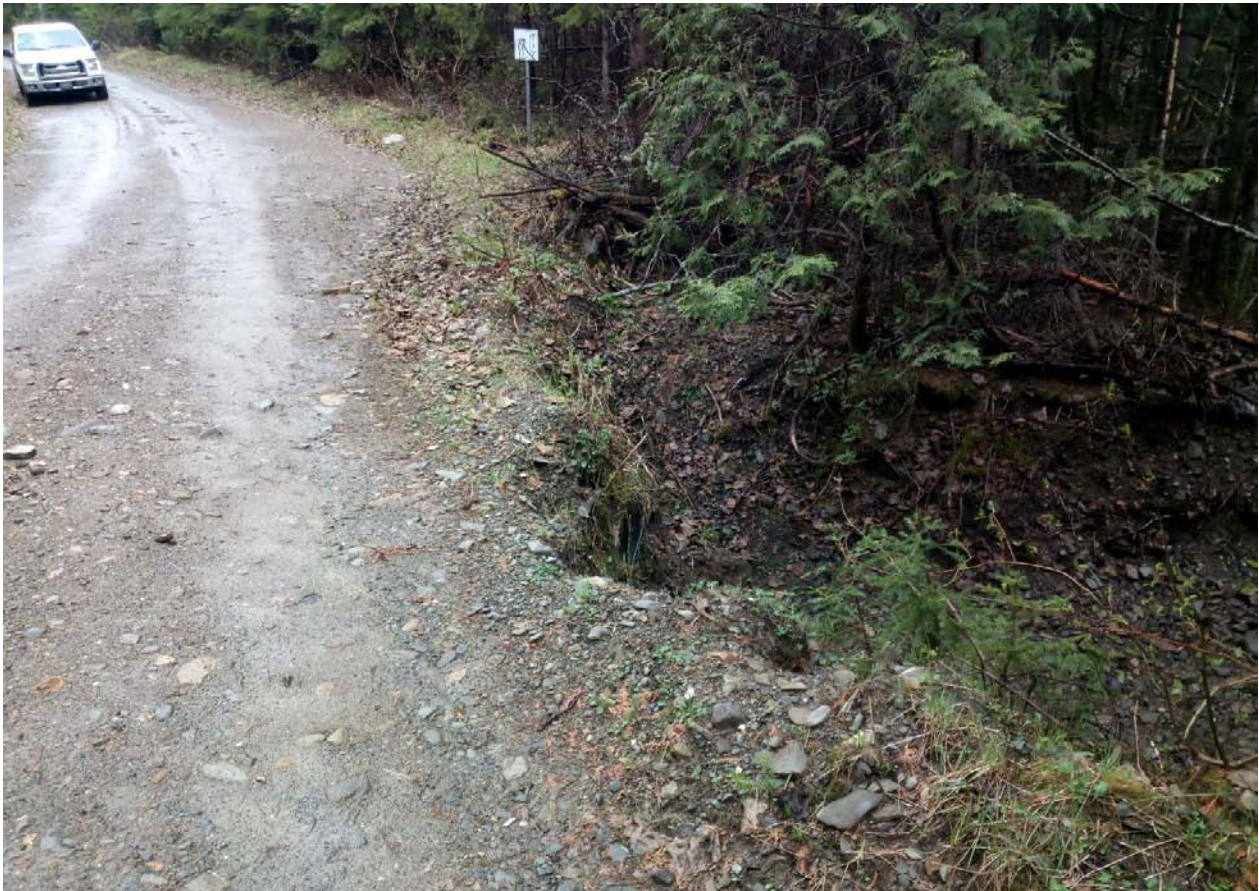
Le cours d'eau intermittent était traversé par un ponceau de 1000 mm en métal de 6 mètres de longueur. Les remblais étaient instables ce qui représentait une source de sédimentation et un danger pour les utilisateurs. Les eaux de ruissellement étaient également non gérées. L'analyse initiale a révélé que le cours d'eau n'était pas un habitat potentiel pour le poisson, car le lit du cours d'eau disparaît à 115 mètres en amont. La gestion des sédiments est toutefois très importante, car le ponceau se trouve à proximité de la rivière Bonaventure. La moyenne des débits de plein bord est de 1,8 m.

Photo 15 Remblais aval très instables

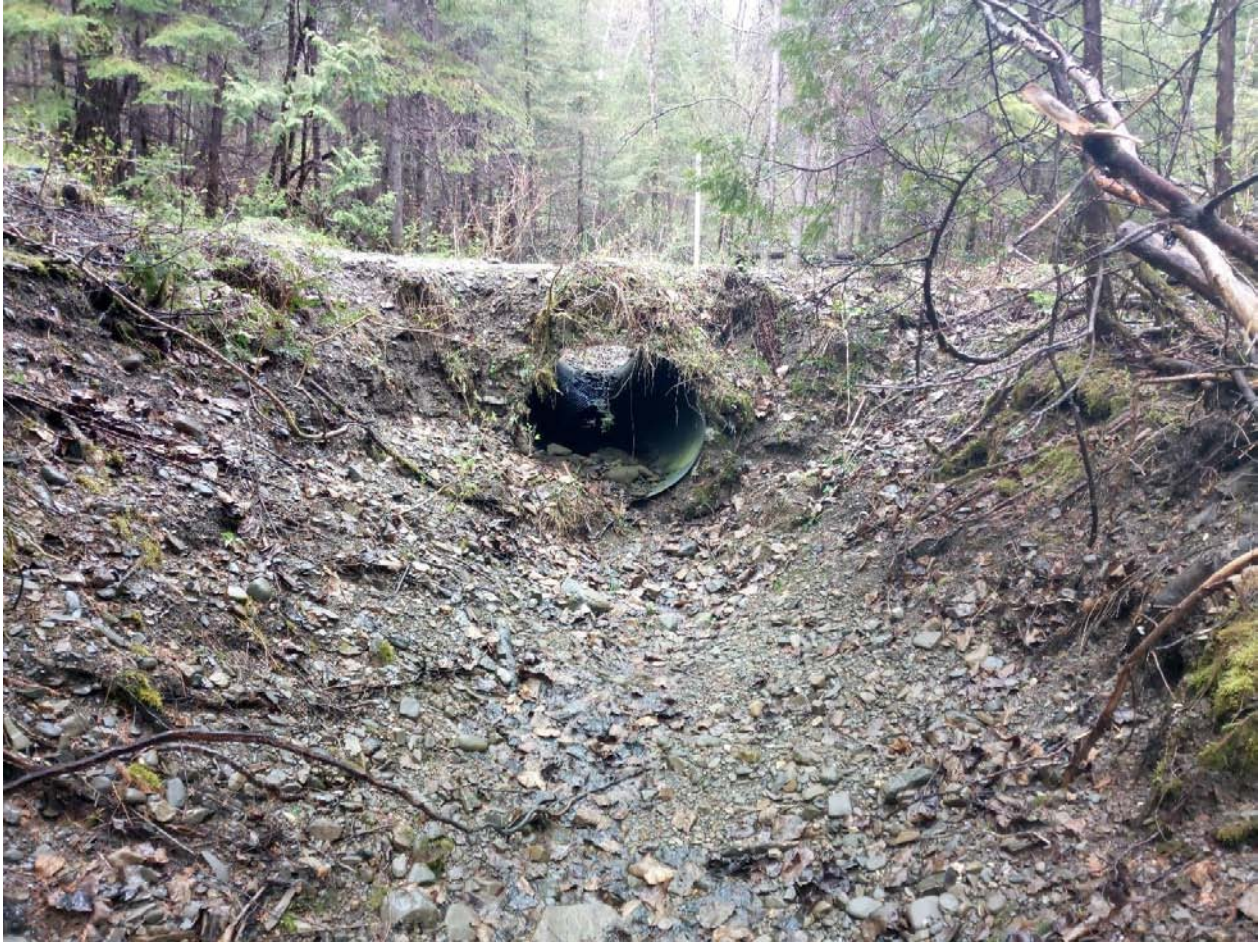
Photo 16 Source de sédimentation

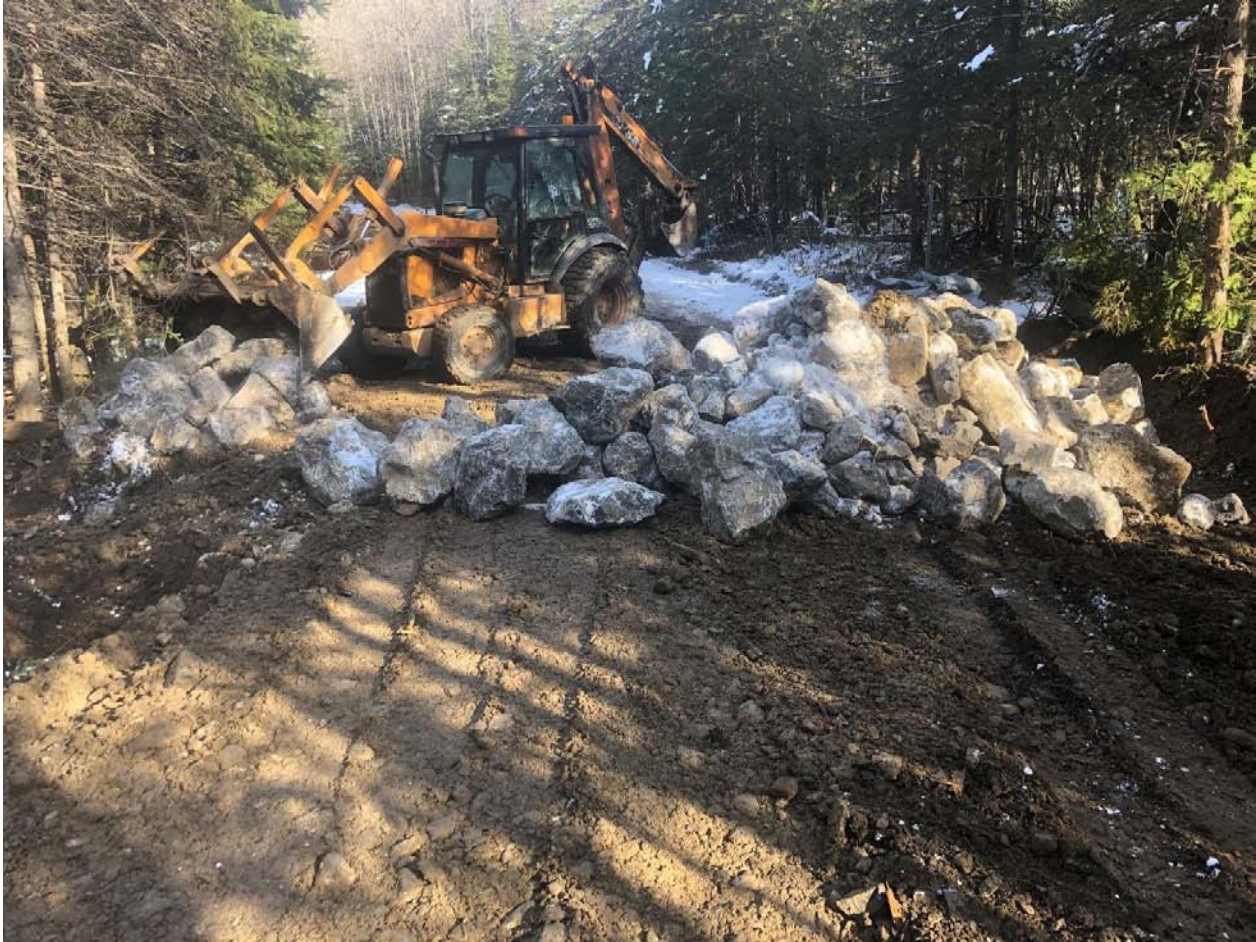
Photo 17 Mise en place de l'enrochement

Selon les moyennes des débits de plein bord et le calcul de bassin, un ponceau de 900 mm était suffisant. Afin de stabiliser les remblais et d'avoir une épaisseur de matériel suffisante au-dessus du ponceau, le ponceau a été remplacé par un ponceau en métal de 900 cm de 12 mètres de long.

Le cours d'eau était à sec durant les travaux. Des déviations des eaux ont été creusées dans la pente et une digue a été mis en place pour diriger les eaux vers les bassins de sédimentation.

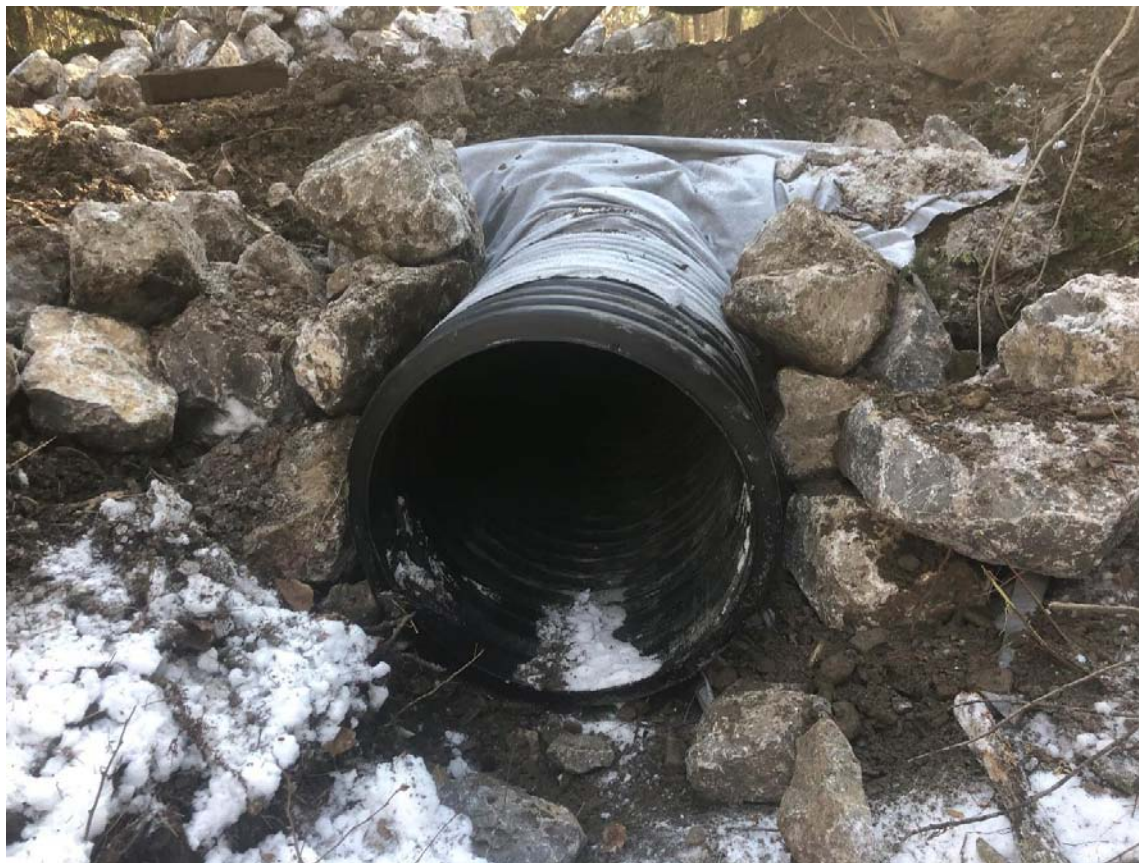
Photo 18 Stabilisation en cours

Les travaux réalisés ont permis de contrôler les eaux de ruissellement et ainsi limiter la sédimentation. Ils ont aussi permis d'assurer la stabilité et la durabilité de l'infrastructure.

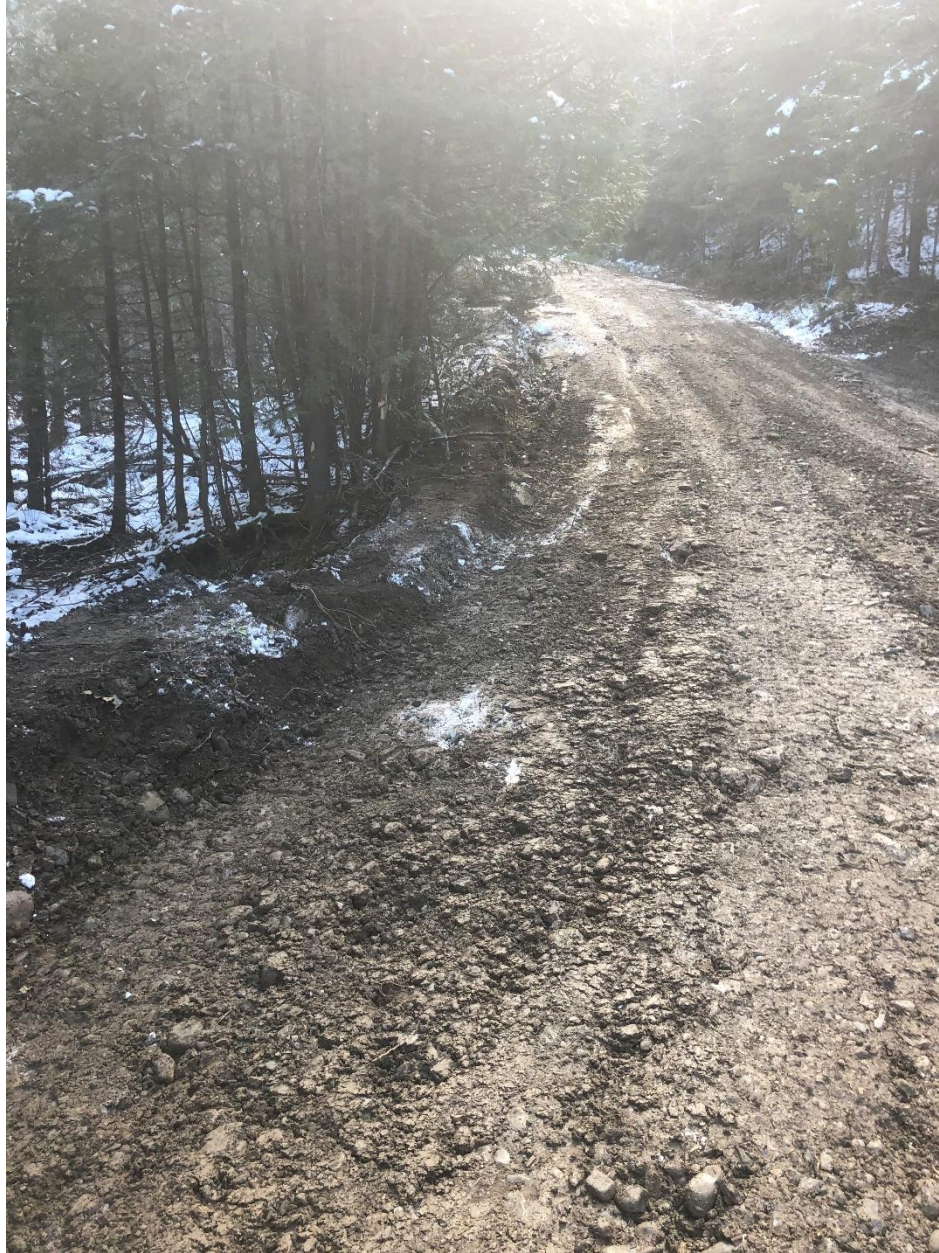
Photo 19 Gestion des eaux de ruissellement

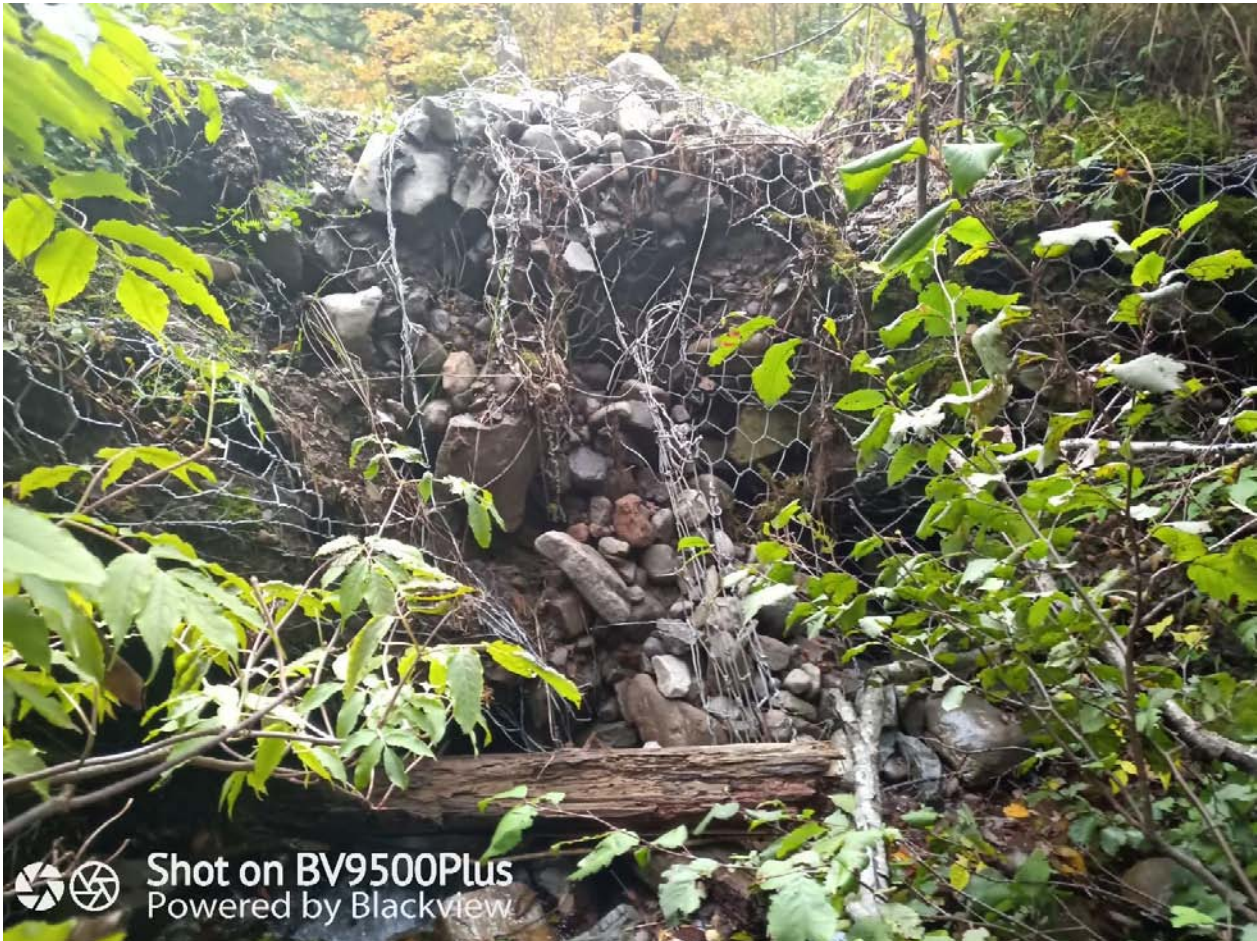
Cette traverse de cours d'eau était en bon état et bien stabilisée en aval. L'amont était toutefois stabilisé à l'aide de caisson de roche et ceux-ci étaient très instables. Ils entravaient fortement l'entrée du ponceau. Une crue aurait pu causer de grave dommage à la structure. La stabilisation de la tête du ponceau a été possible à l'aide de blocs de béton. Ainsi, la surface de roulement n'a pas eu à être trop diminuée. La pleine capacité d'évacuation du ponceau a pu être retrouvée.

Photo 20 Caissons de roche en mauvais état

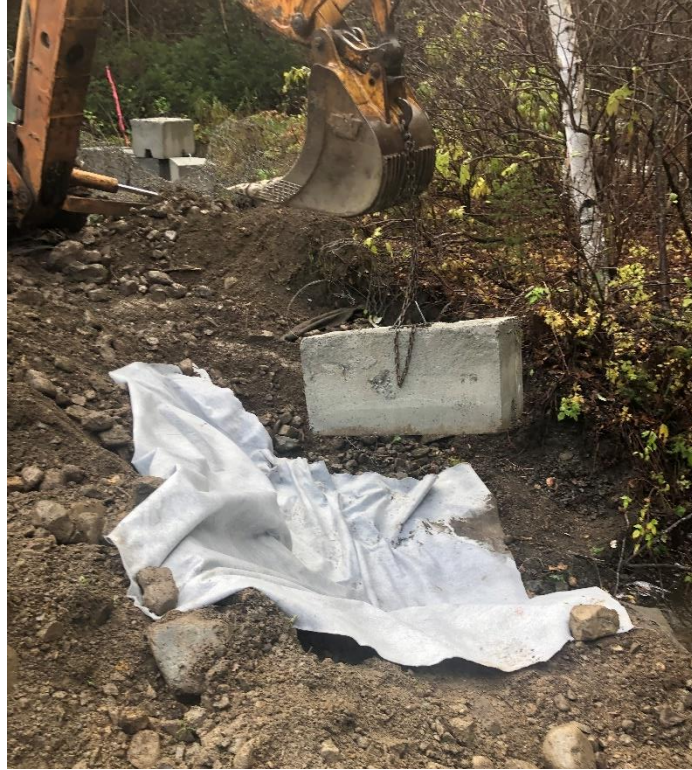
Photo 21 Pose des blocs de béton

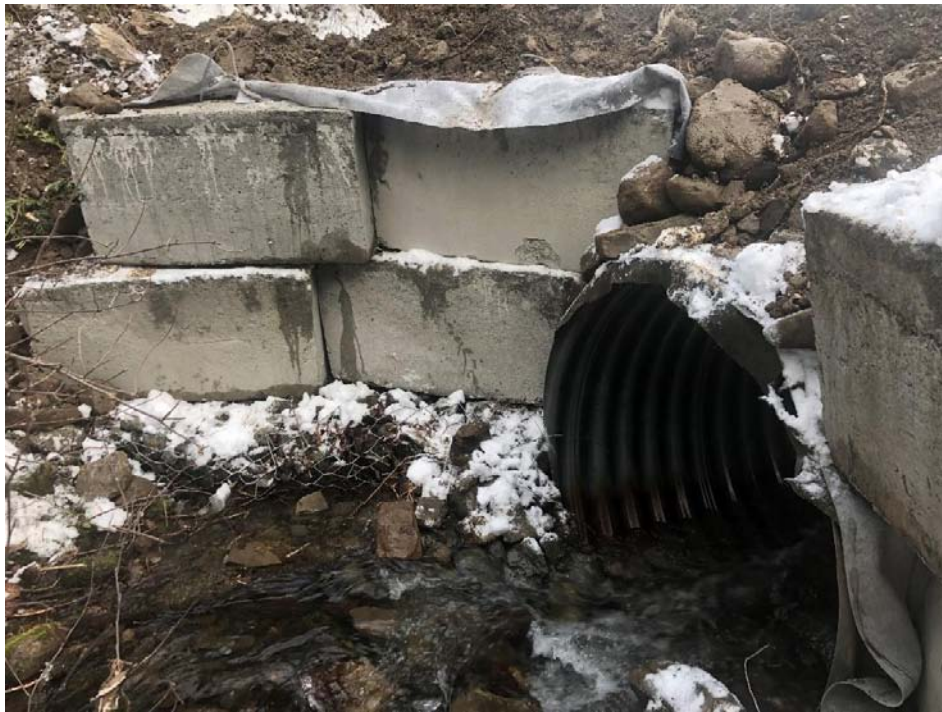
Photo 22 Stabilisation finale

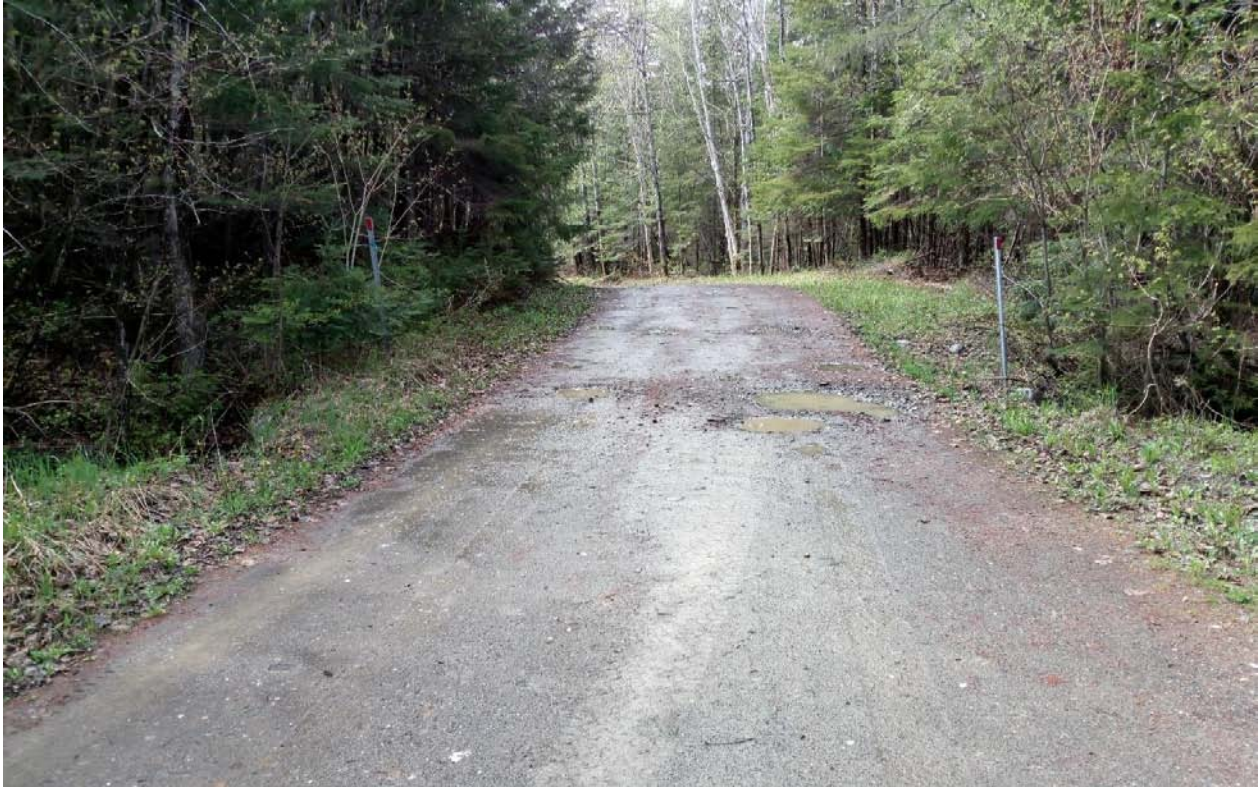
Le passage répété de véhicule sur une traverse qui a peu de remblai peu considérablement accéléré sa fin de vie. L'ajout de gravel su le dessus du ponceau évitera que celui-ci se déforme davantage. Ce ponceau ne nécessitait pas de remplacement, mais il était nécessaire de le protéger.

Photo 23 Remblais insuffisants

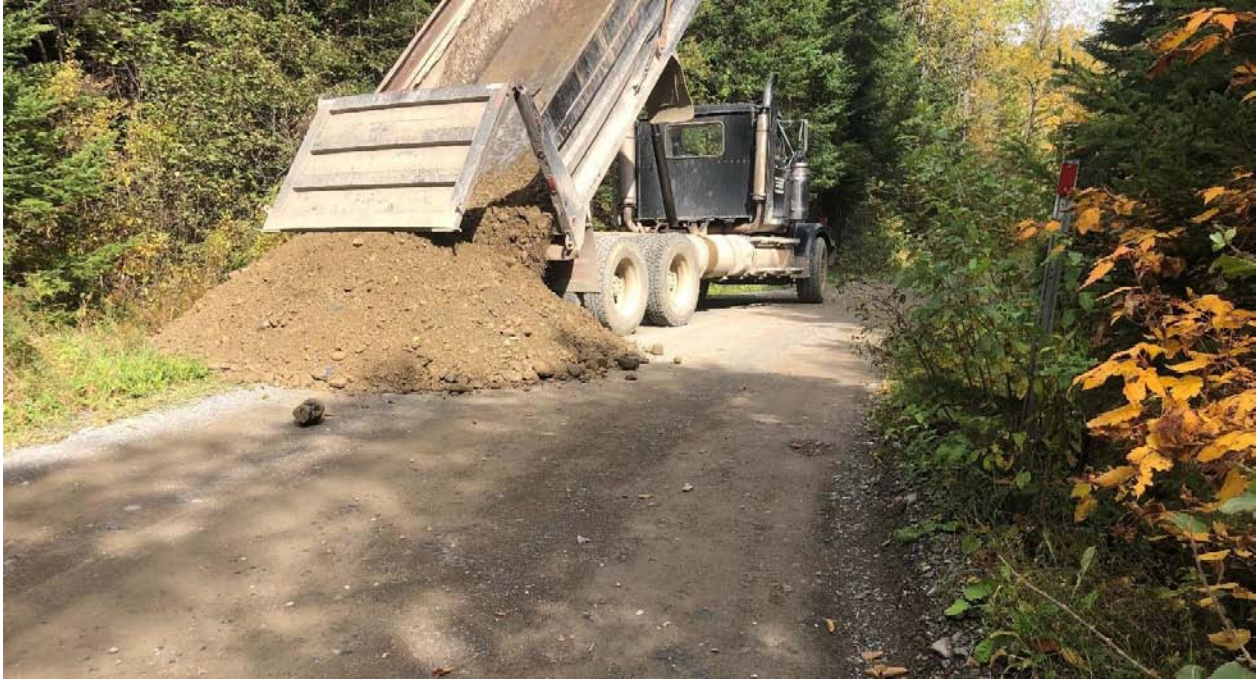
Photo 24 Ajout de matériel
