GROUPEMENT FORESTIER
COOPÉRATIF BAIE-DES-CHALEURS

**Rapport de travaux de réfection
Voirie**

**Secteurs B, C D et E
Rivière Bonaventure**

Association des pêcheurs sportifs de la Bonaventure inc.
27 novembre 2020

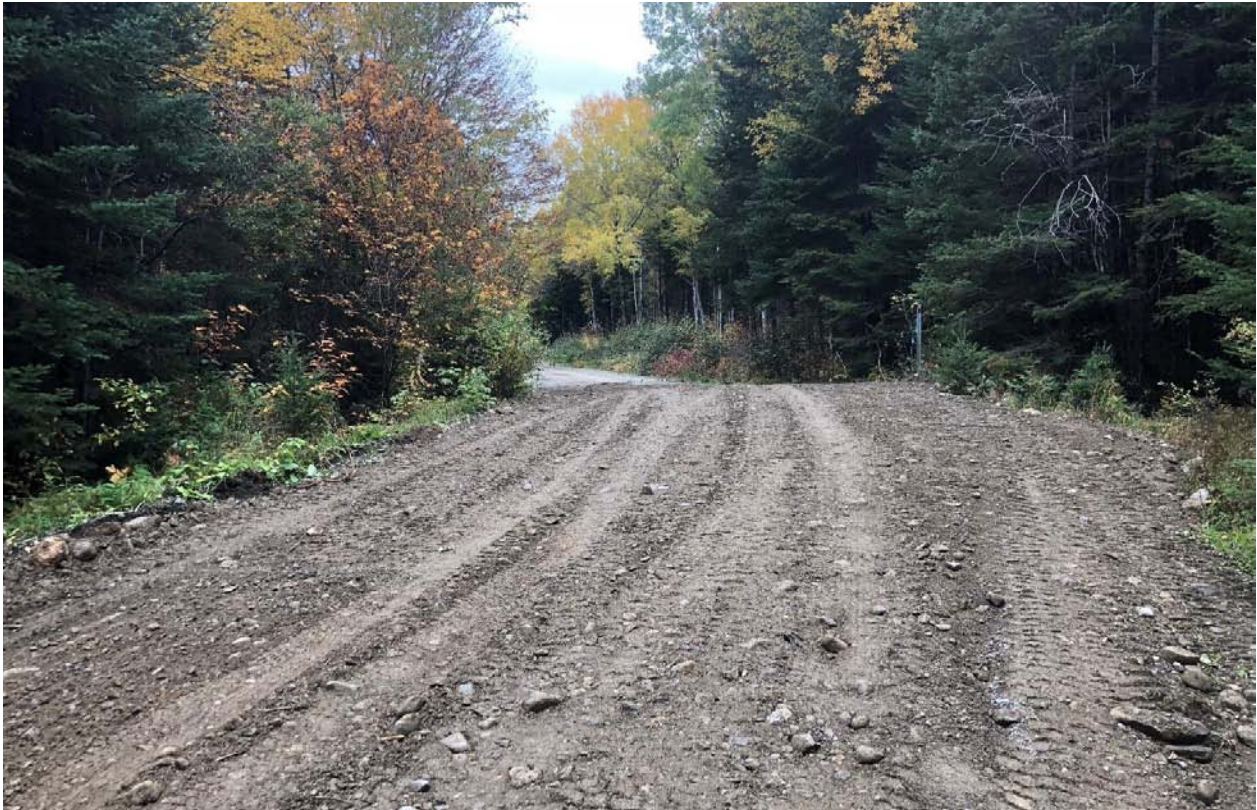
Photo 25 Mise en forme

Le passage répété de véhicule sur une traverse qui a peu de remblai peu considérablement accéléré sa fin de vie. L'ajout de gravel su le dessus du ponceau évitera que celui-ci se déforme davantage. Ce ponceau ne nécessitait pas de remplacement, mais il était nécessaire de le protéger.

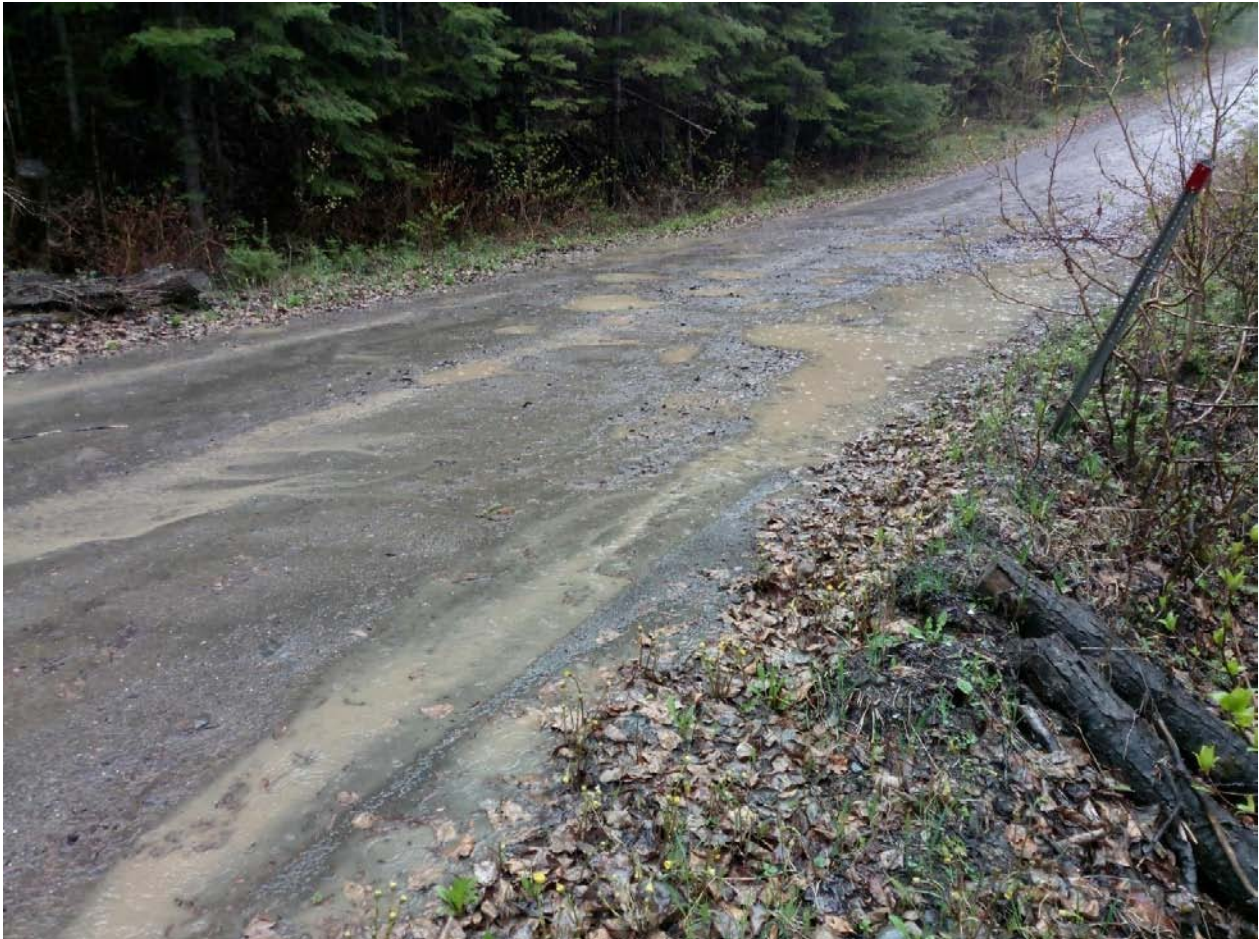
Les eaux de ruissellement de la chaussée n'étaient pas déviées, ce qui diminuait la stabilité des extrémités du ponceau et était une source de sédimentation. Afin de corriger les problématiques, un ponceau de drainage a été ajouté et des déviations des eaux ont été creusées. La tête du ponceau a également été stabilisée à l'aide de géotextile et d'un enrochement.

Photo 26 Accumulation d'eau de ruissellement sur la traverse

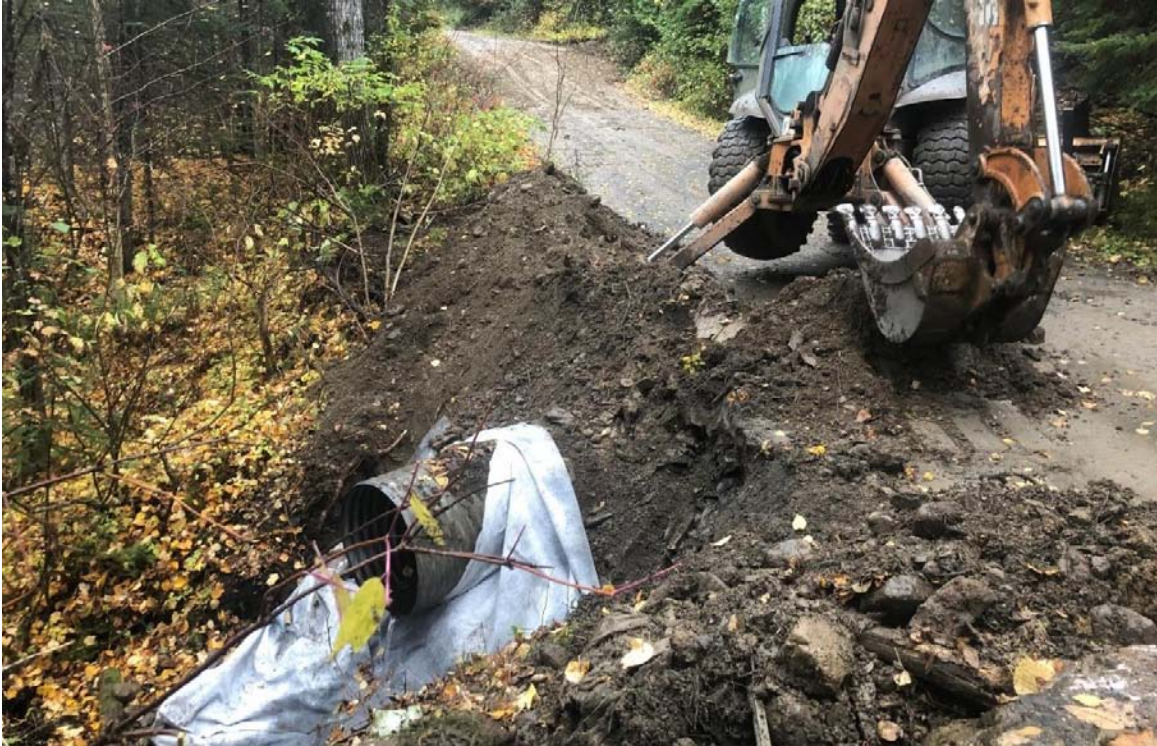
Photo 27 Stabilisation de la tête du cours d'eau

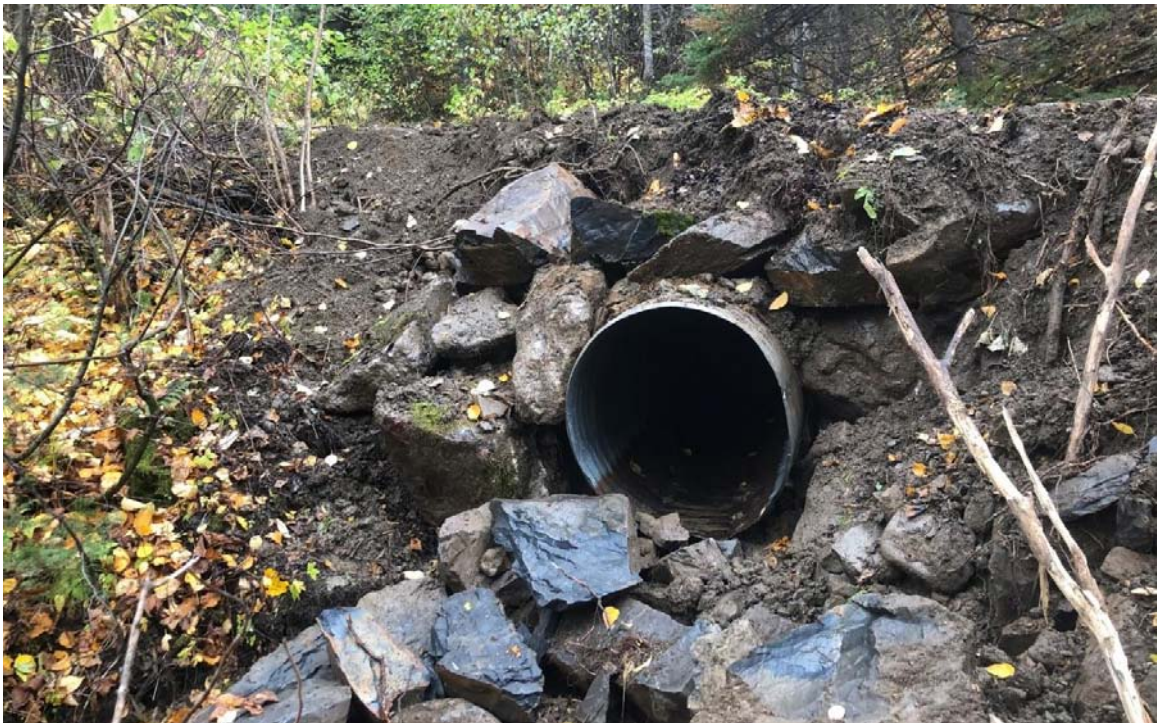
Photo 28 Après les travaux

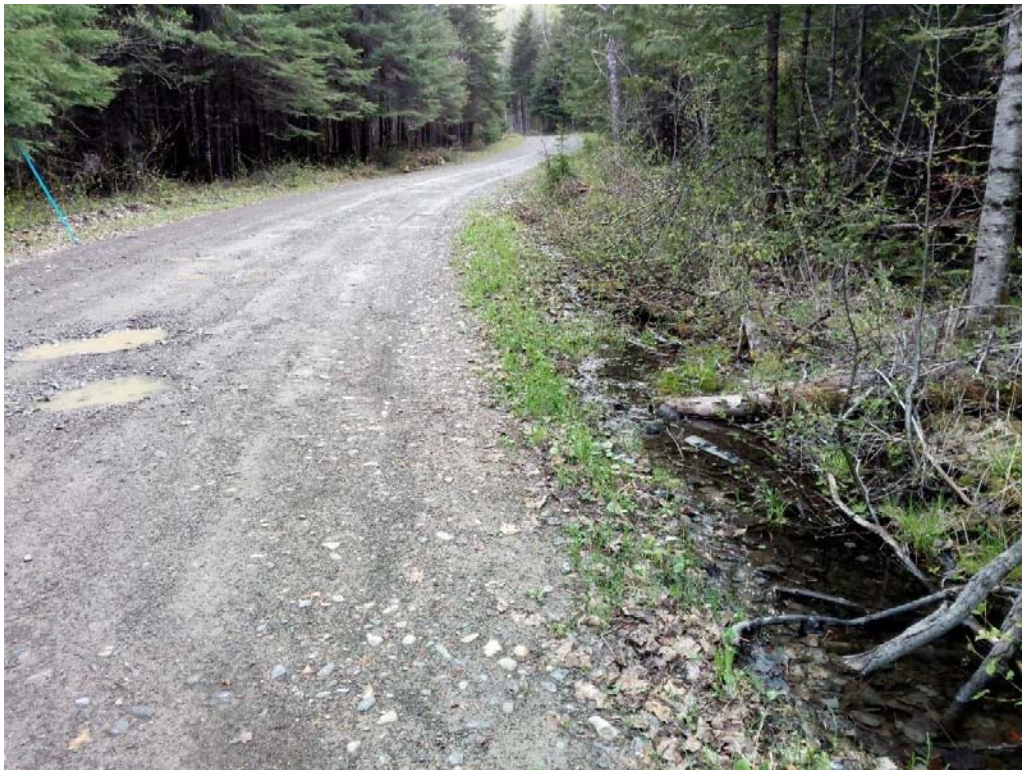
Photo 29 Absence de ponceau

Une source d'eau est présente à ce point, mais il n'y avait aucun ponceau de drainage permettant de la traverser. Un ponceau de 45 cm de 9 mètres de long a donc été installé afin de respecter l'écoulement naturel.

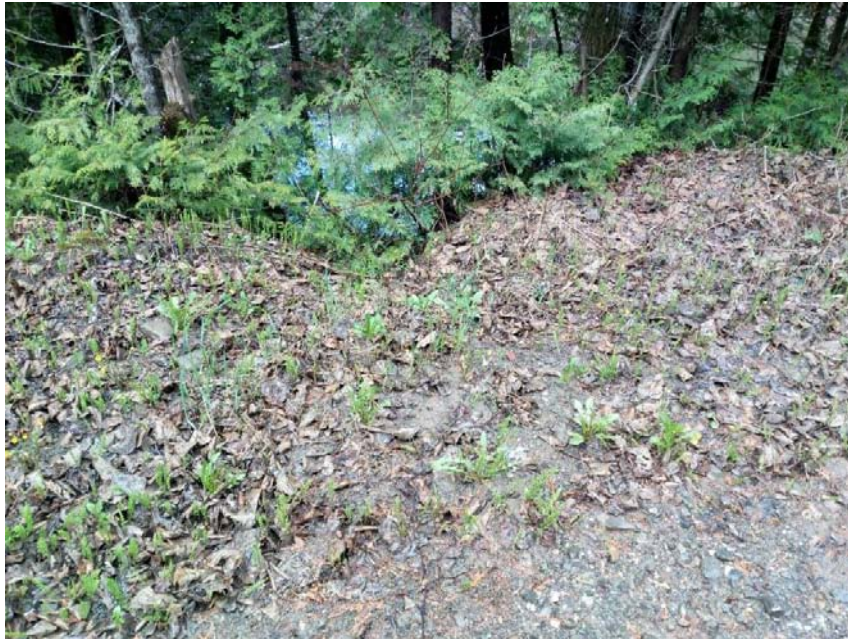
La problématique à cet endroit était que les eaux de ruissellement de la chaussée se concentraient et se dirigeaient vers la rivière. Le chemin est situé très près de la rivière et l'absence de ponceau de drainage et de bassin de sédimentation créait une problématique.

Photo 30 Eaux de ruissellement dirigées vers la rivière, avant les travaux

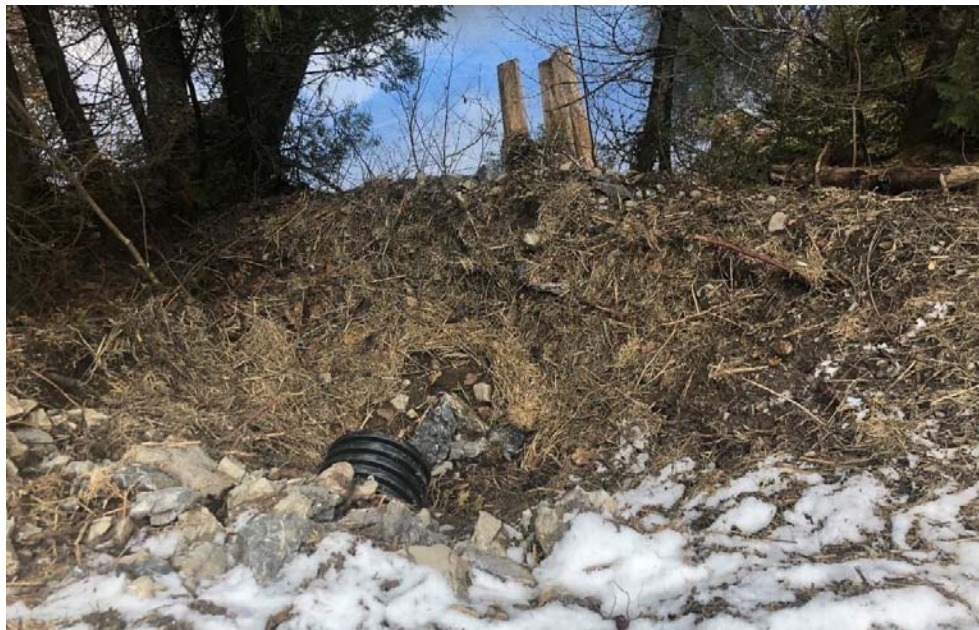
Photo 31 Bassin de sédimentation

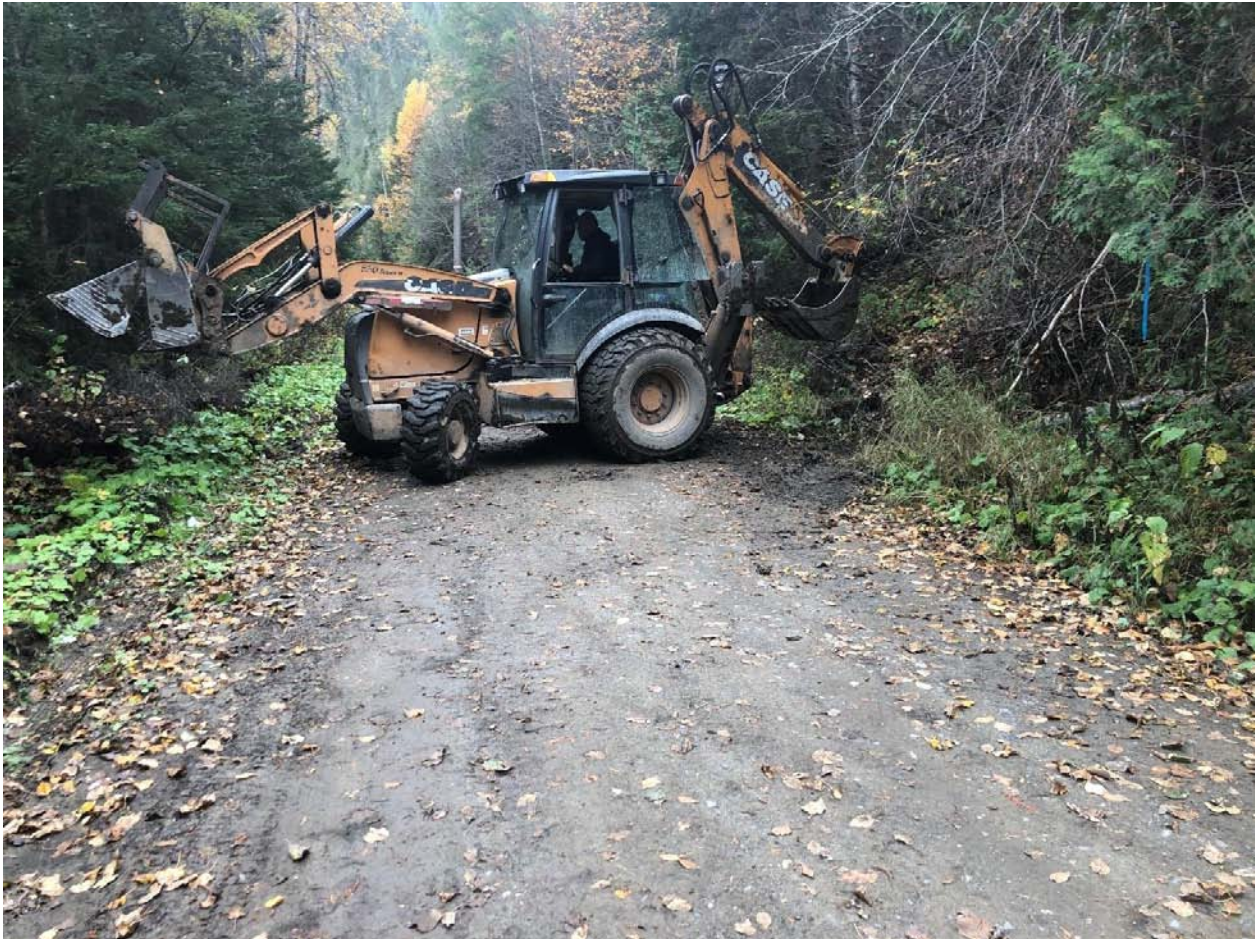
Photo 32 Travaux en cours

Une source d'eau est présente à ce point. L'absence de ponceau de drainage créait une accumulation d'eau sur la chaussée et était une source de sédimentation vers une autre source d'eau située au E95-DR1. L'ajout d'un ponceau de drainage a permis de respecter l'écoulement naturel de l'eau et de diminuer la sédimentation.

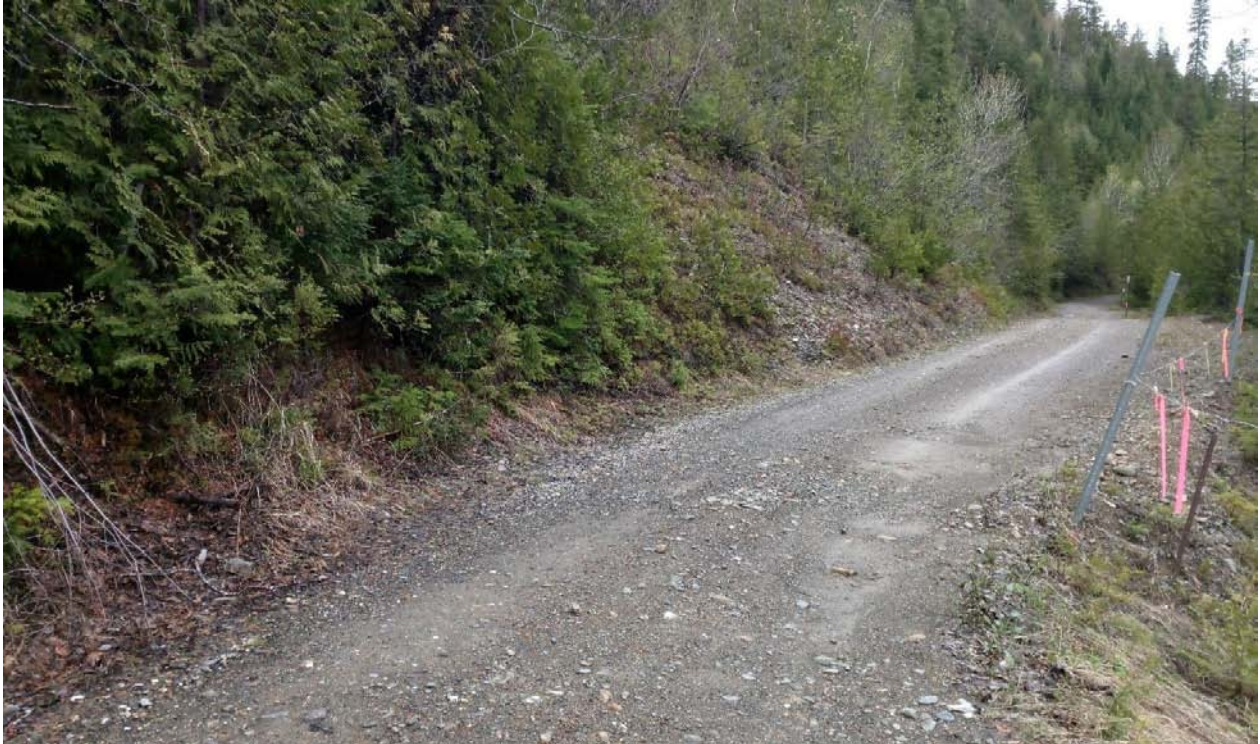
Ce tronçon de chemin se situe entre la montagne et la rivière Bonaventure. Il est difficile de gérer les eaux compte tenu de la montagne d'un côté et de la rivière de l'autre. Ce site était problématique, car l'eau de ruissellement de la montagne s'accumulait et traversait le chemin, ce qui érodait la côte. Un fossé a été creusé et un ponceau de drainage a été installé au meilleur endroit afin de limiter la sédimentation et protéger le déblai.

Photo 33 Montagne à gauche et déblais instables à droite, avant les travaux

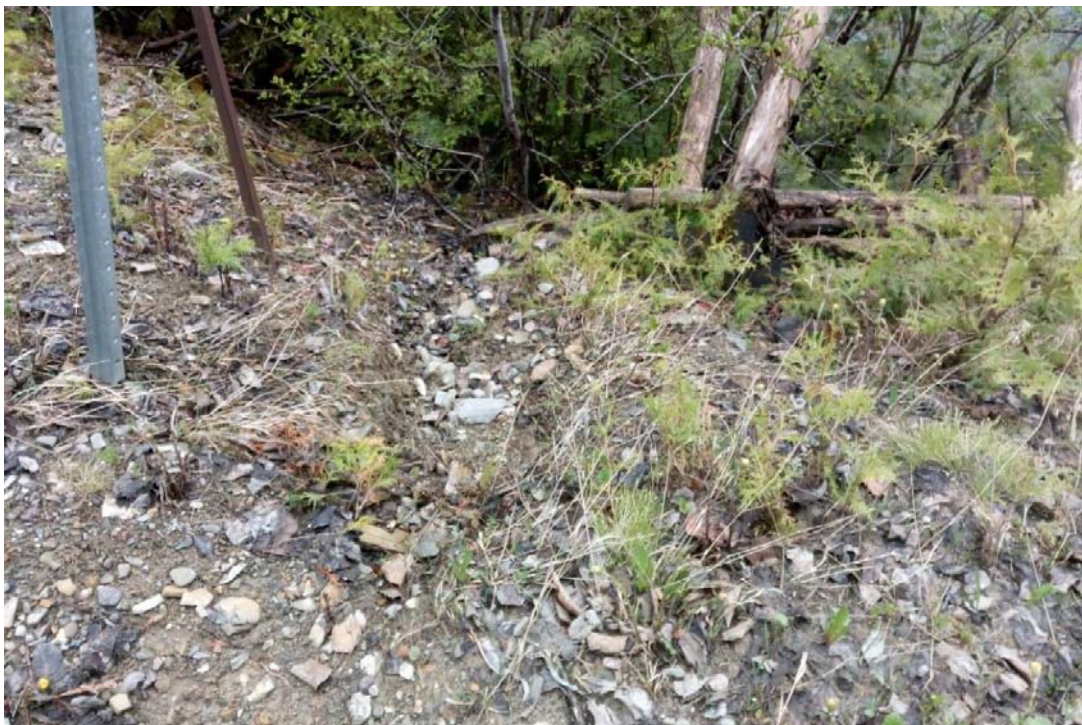
Photo 34 Sédimentation vers la rivière, avant les travaux

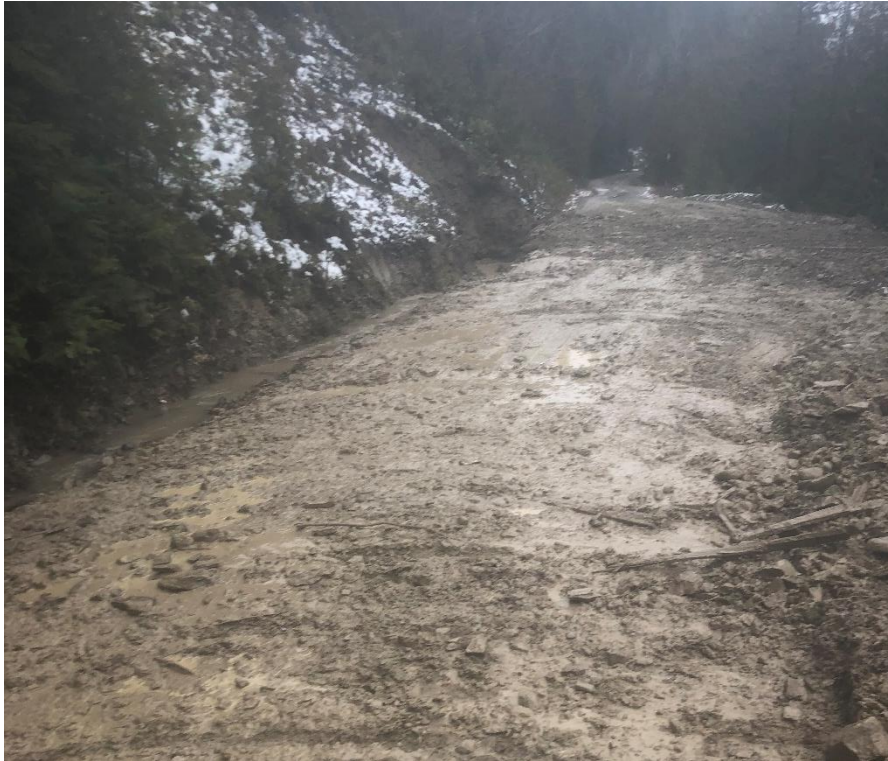
Photo 35 Fossé à gauche et ourlet pour protéger le déblai à droite

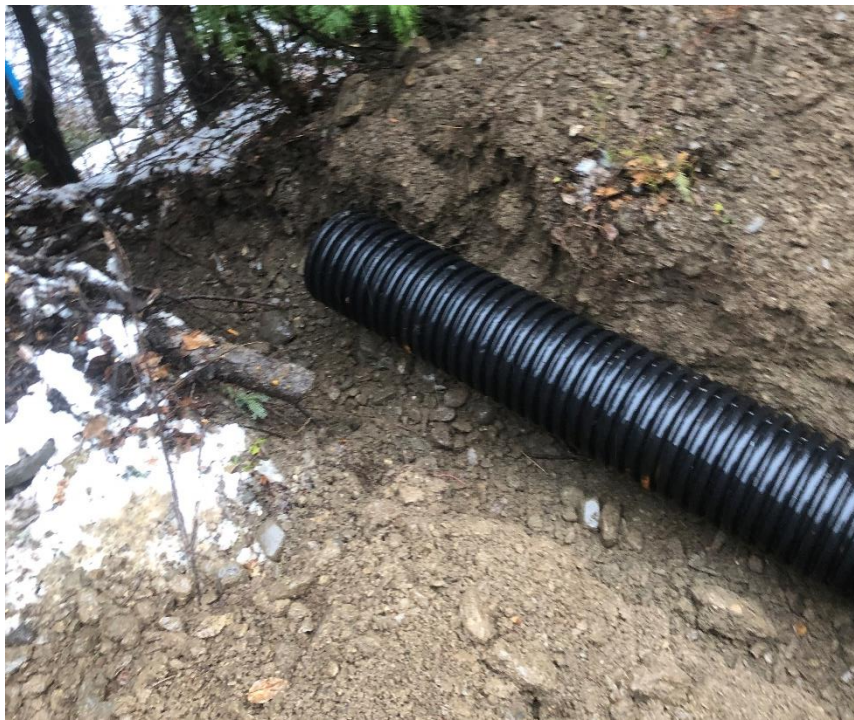
Photo 36 Installation d'un ponceau de drainage

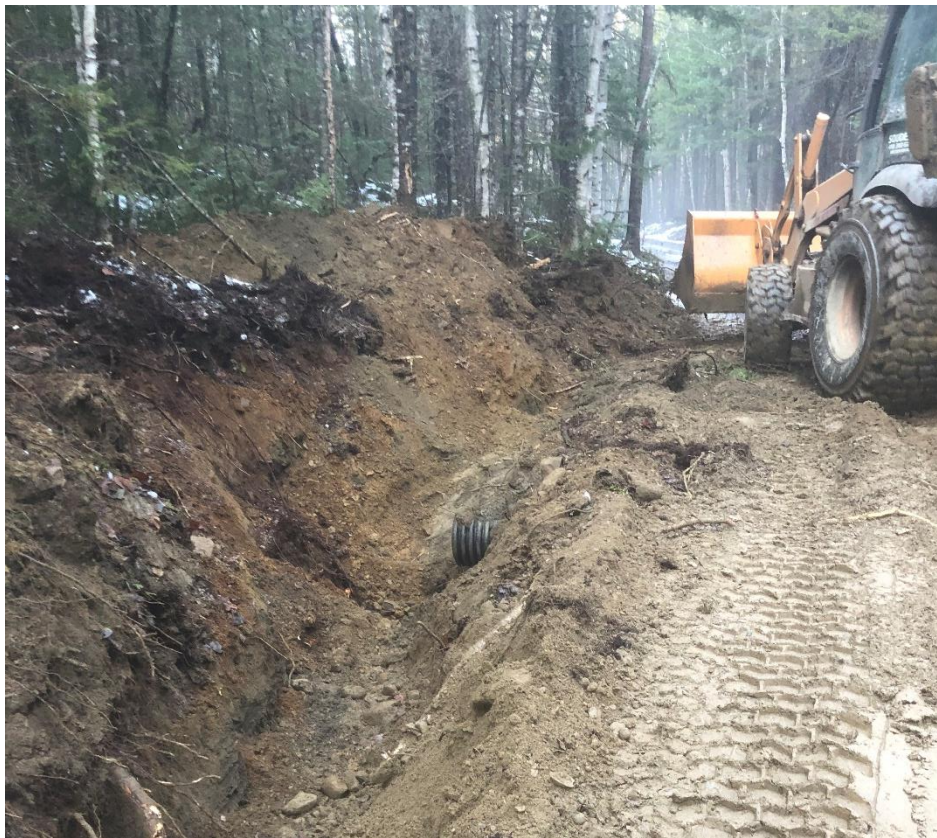
Photo 37 Remplacement ponceau de drainage, DRpt-48

Au total, six ponceaux de drainages ont été remplacés par des ponceaux de 30, 45 ou 60 cm et les bassins de sédimentation en amont et en aval ont été refaits (DRpt48, DRpt 50, 27-DR1, 35-DR1 et 35-DR2, D89-DR1).

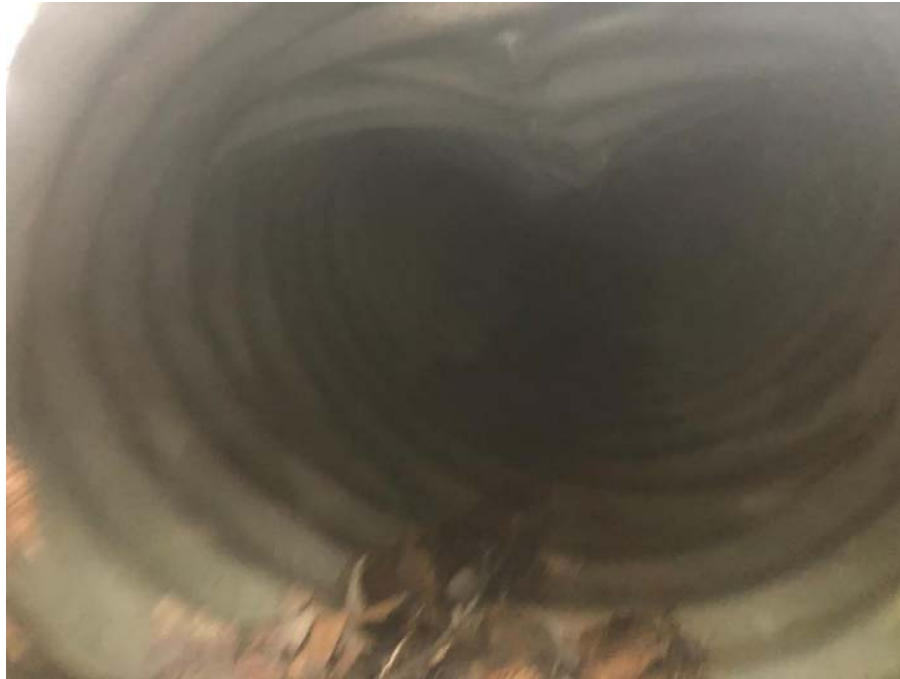
Plusieurs ponceaux de drainage étaient en très mauvais état. Certains étaient écrasés, complètement obstrués ou les remblais étaient très instables. Afin d'augmenter l'efficacité de ces ponceaux et assurer une bonne gestion des eaux de ruissellement, il était important de les remplacer par des ponceaux de plastique de 9 mètres, qui sont plus durables, afin de bien stabiliser les remblais et éviter l'obstruction. Lorsque nécessaire, du matériel a été ajouté afin d'obtenir la hauteur minimale de remblai par-dessus les ponceaux et ainsi augmenter leur durabilité. Plusieurs ponceaux servent à gérer les eaux des drainages naturels qui sont interceptés par le chemin. La bonne gestion des drainages naturels est importante, car ces drainages ont tendance à avoir un débit significatif lors de la fonte des neiges et de fortes pluies et rejoigne généralement un cours d'eau.

Photo 38 DRpt-50 – Ponceau déformé

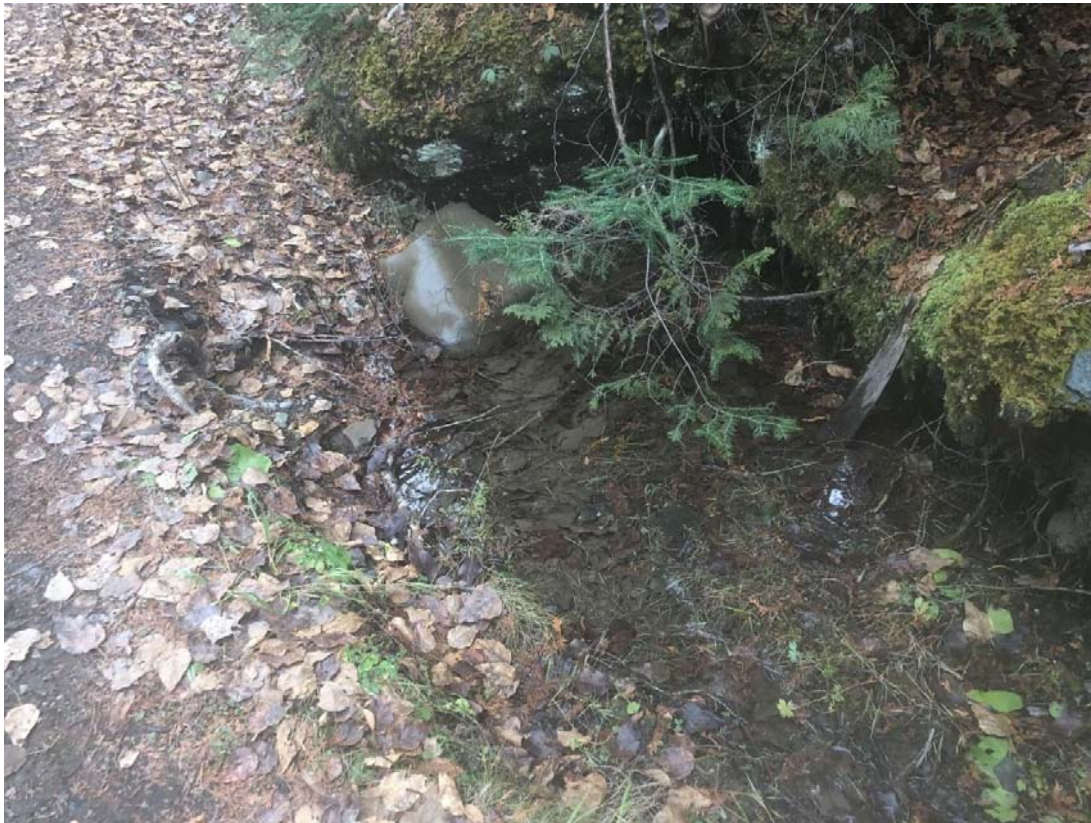
Photo 39 Tête du ponceau obstruée, 27-DR1

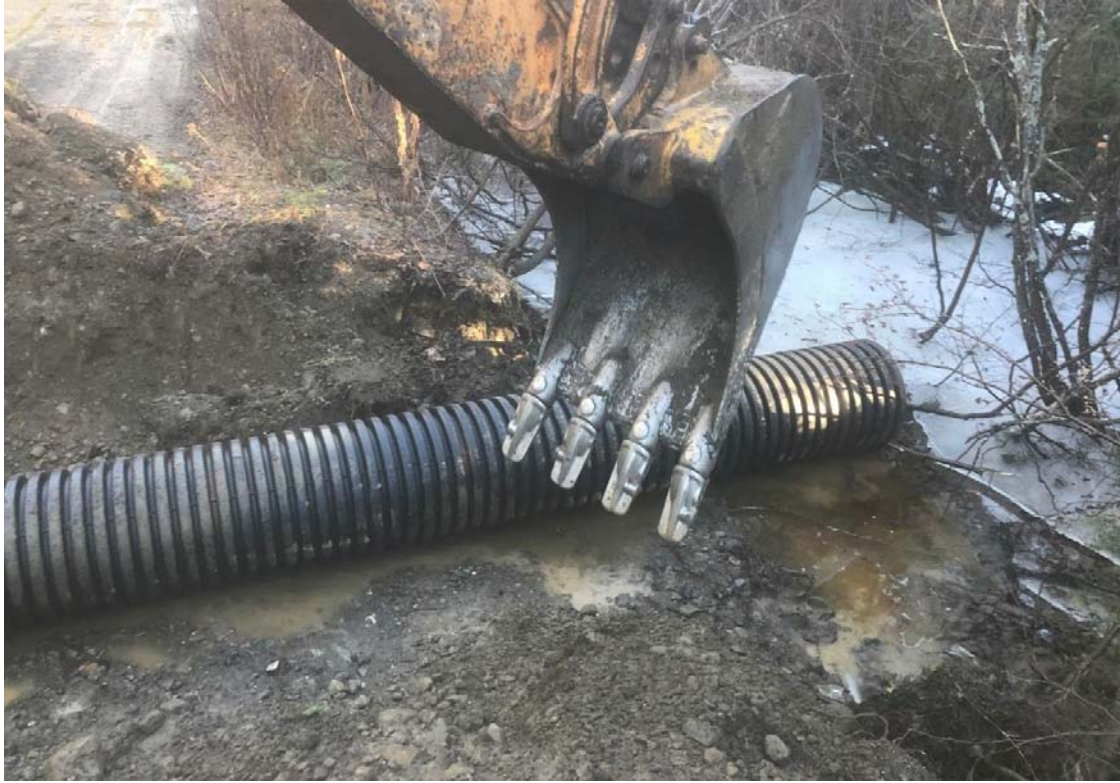
Photo 40 Pose du ponceau de drainage 60 cm, 35-DR1

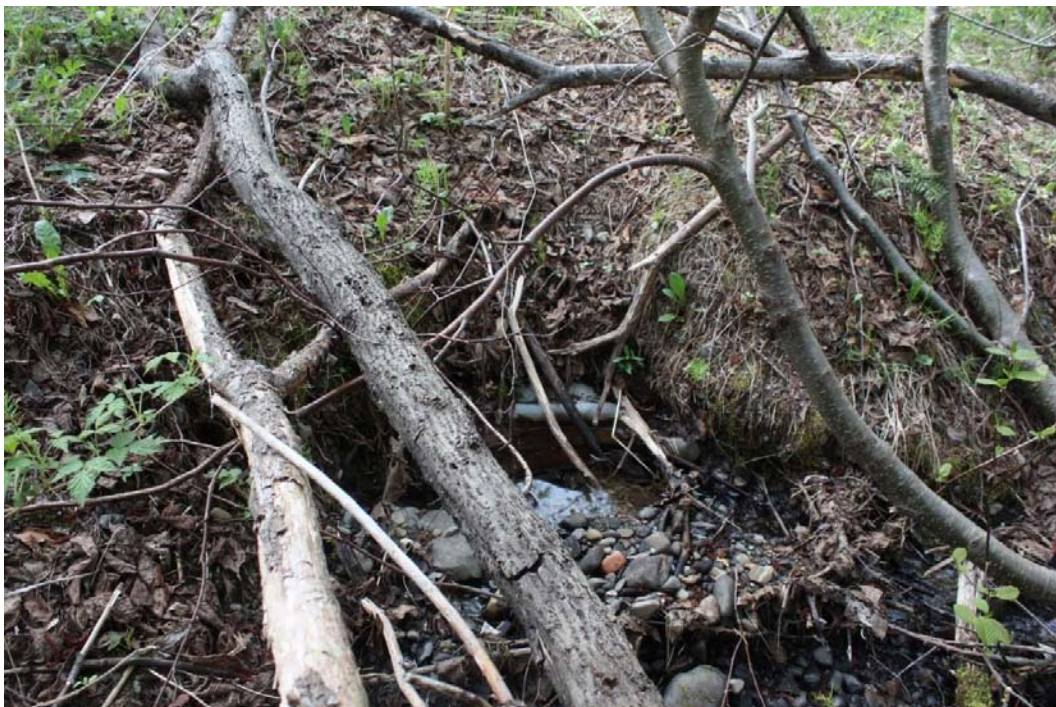
Photo 41 Ponceau obstrué, 35-DR2

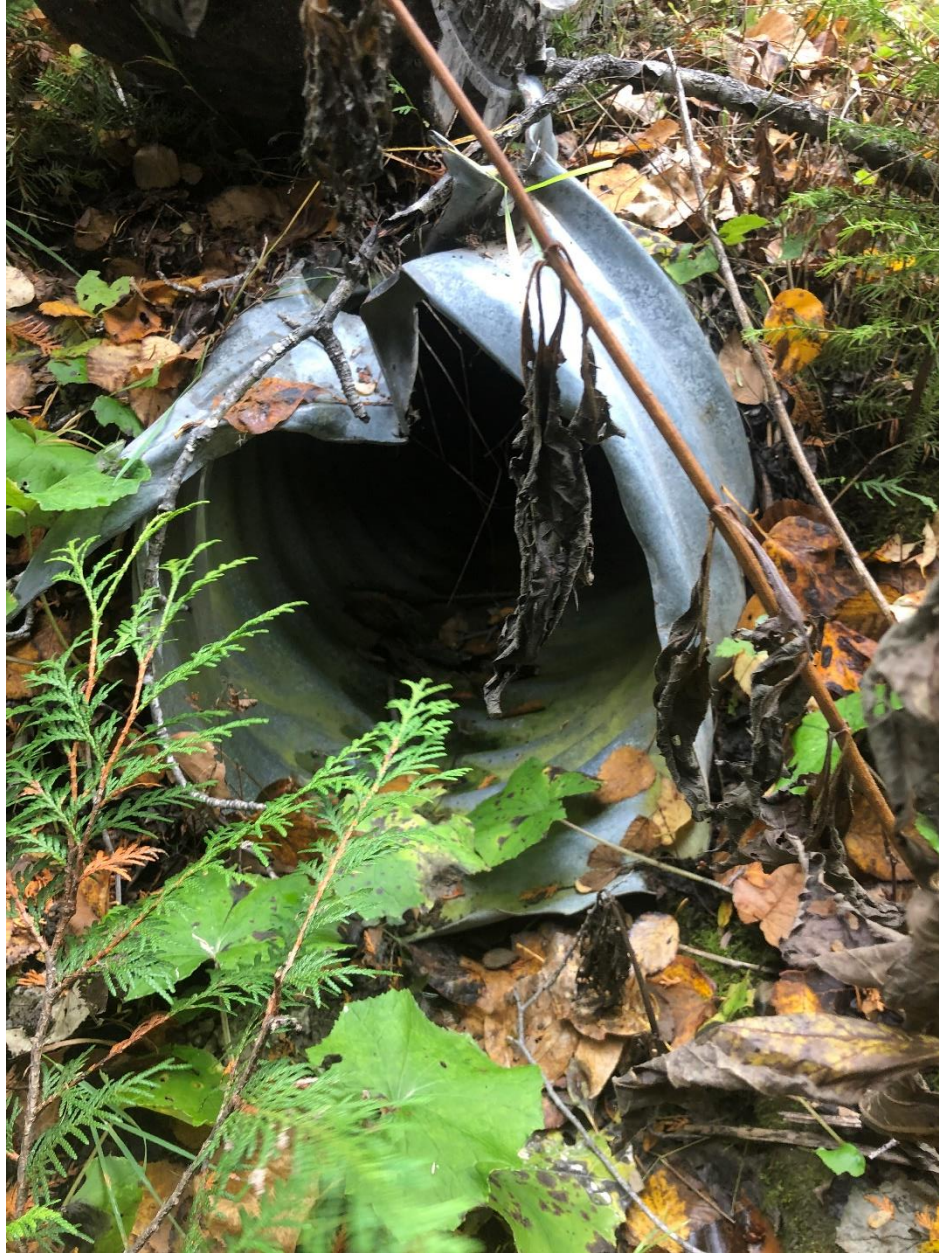
Photo 42 Avant les travaux, D89-DR1

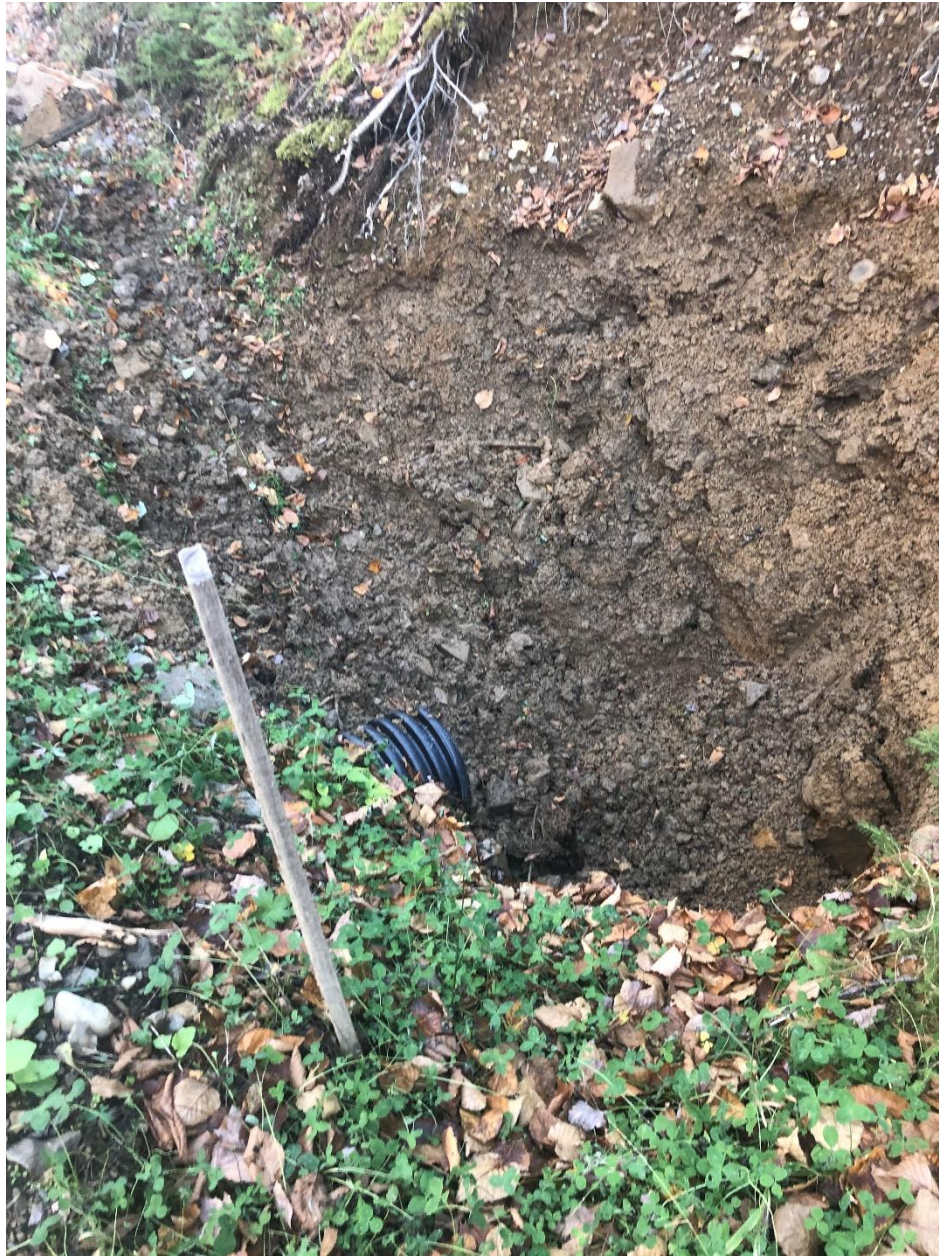
Photo 43 Ponceau dégagé, R-DR17

Un entretien était nécessaire sur plusieurs ponceaux de drainage (D83-DR1, E95-DR1, R-DR17, R-DR26, R-DR28, R-DR32, pt114). Les fortes pluies et la mauvaise gestion des eaux ont favorisé l'ensablement de plusieurs ponceaux. Dans ces cas, les approches du ponceau ont été retravaillées, les bassins ont été refaits afin d'augmenter leur efficacité et les remblais ont été stabilisés.

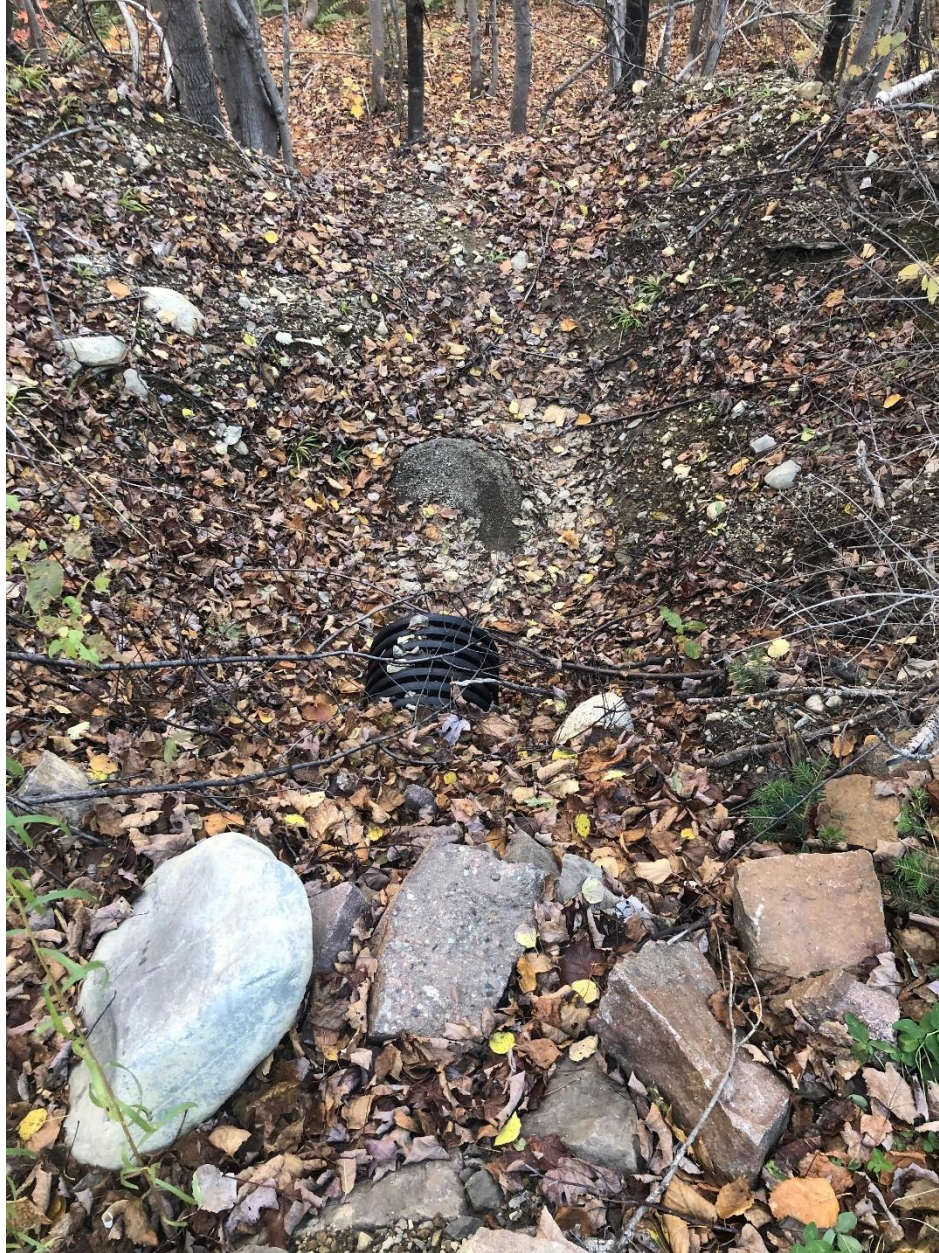
Photo 44 Ponceau obstrué, R-DR26

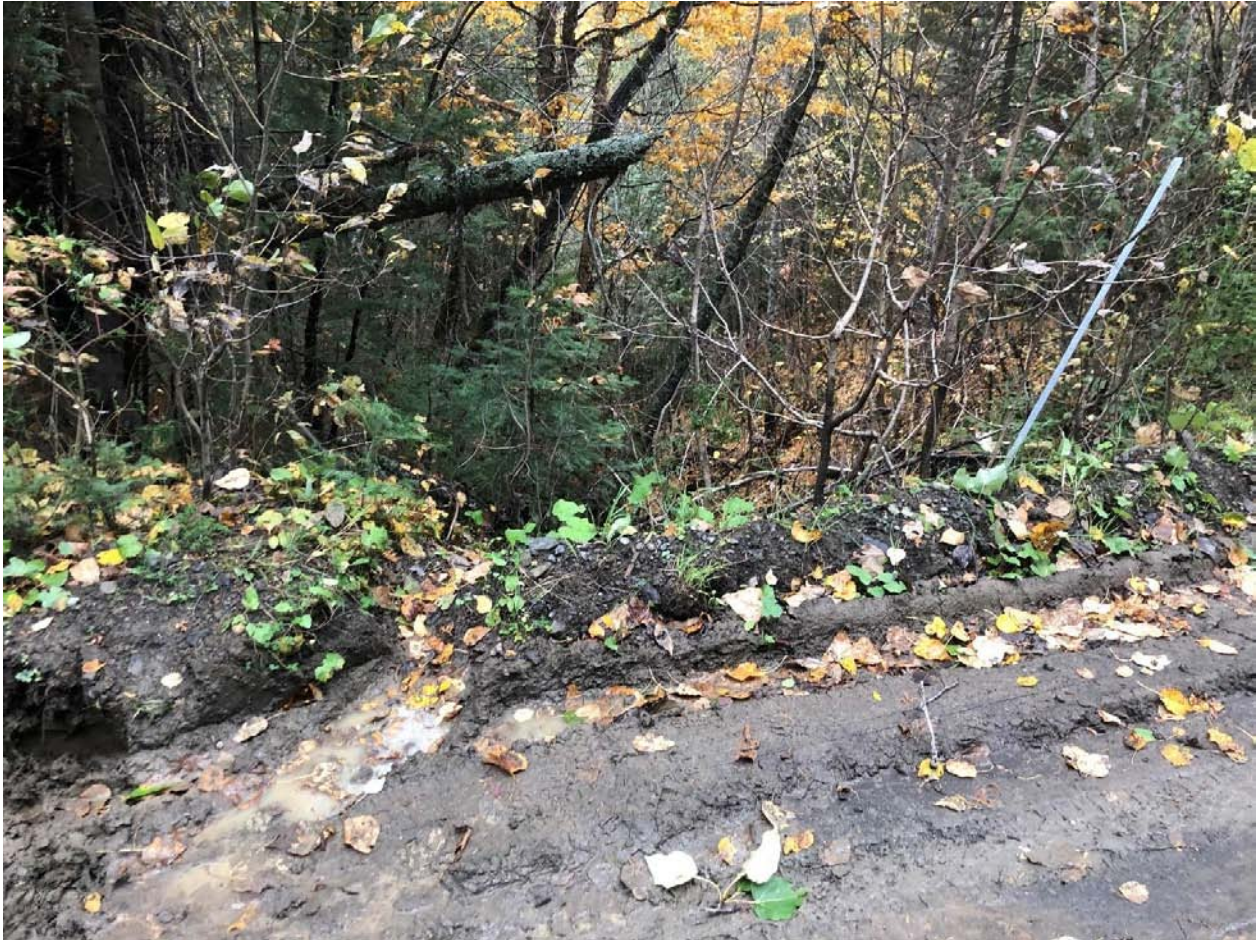
Photo 45 Ruissellement sur la tête du ponceau, avant les travaux, D87-CD3

Certaines problématiques de gestion des eaux de ruissellement ont été corrigées par l'ajout et l'entretien de bassin de sédimentation, ponceau de drainage, le reprofilage du chemin et l'ajout de matériel (pt004, Little keep over, D87-CD3, D88-DR2, D88-CD1). La gestion des eaux à proximité des traverses de cours permet de grandement diminuer les risques de sédimentation.

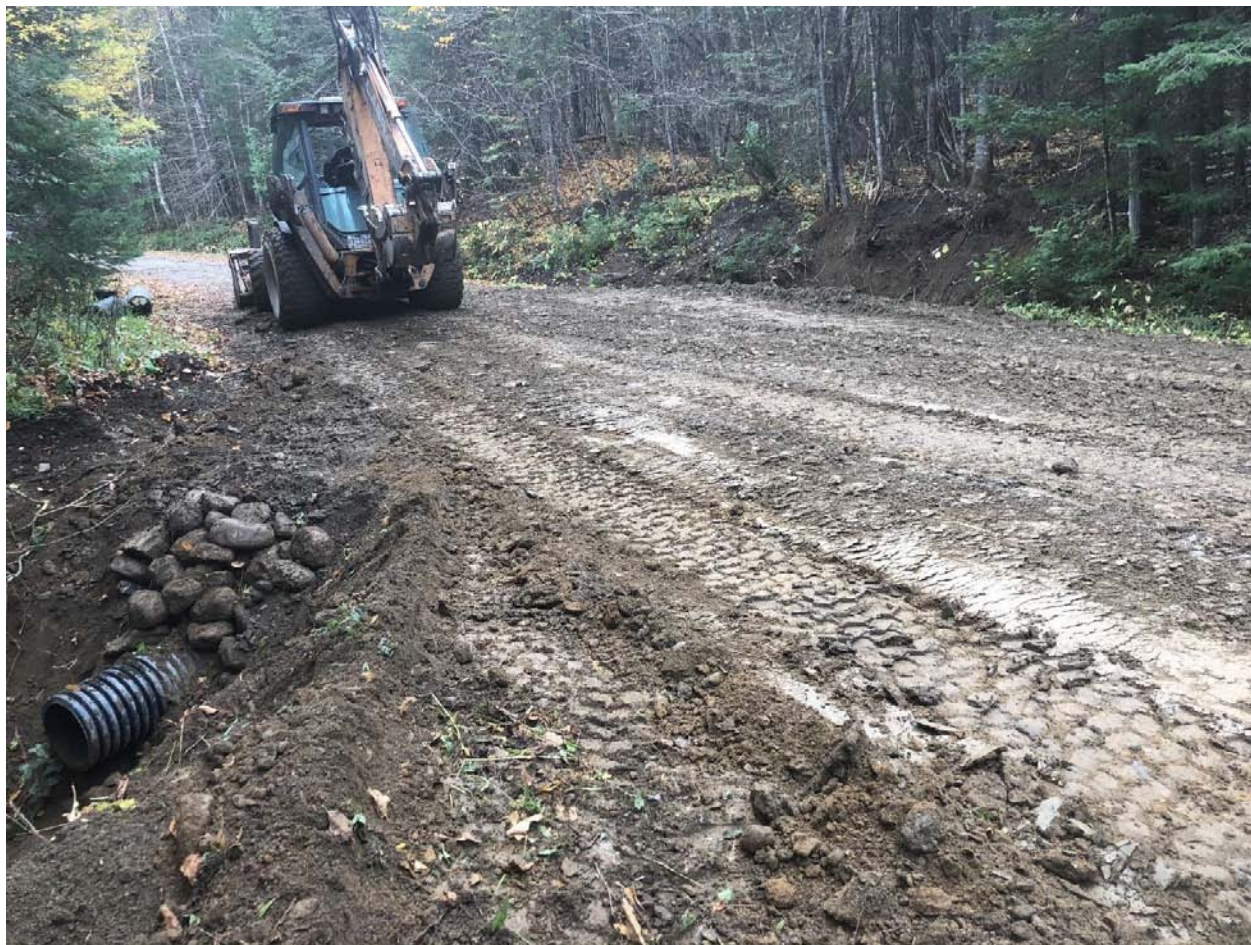
Photo 46 Gestion des eaux à l'aide d'un ponceau, D88-CD1
